Badegewässerprofil

Sommersbergsee, Bad Aussee

AT2220000700320010

Erscheinungsjahr 2019

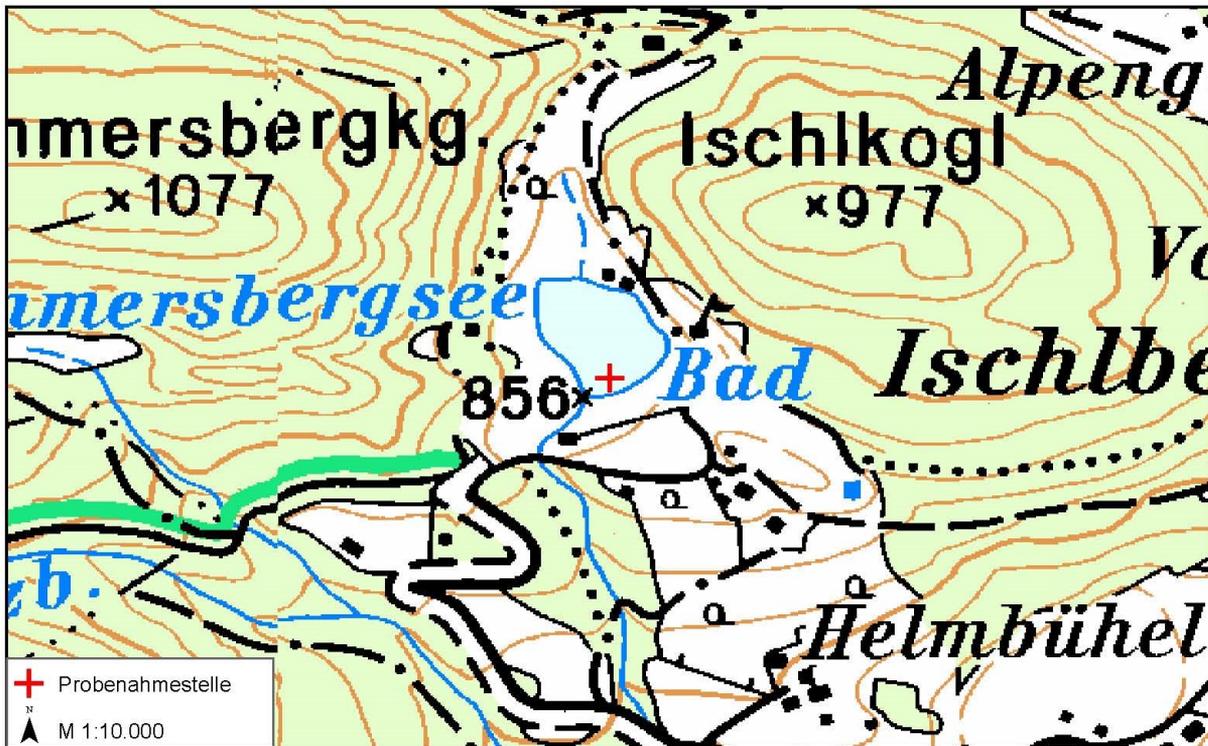
2.26 Lagekarte des Badegewässers

Die nachstehende Lagekarte zeigt das Badegewässer sowie die Probenahmestelle (+) im Maßstab 1:10000.

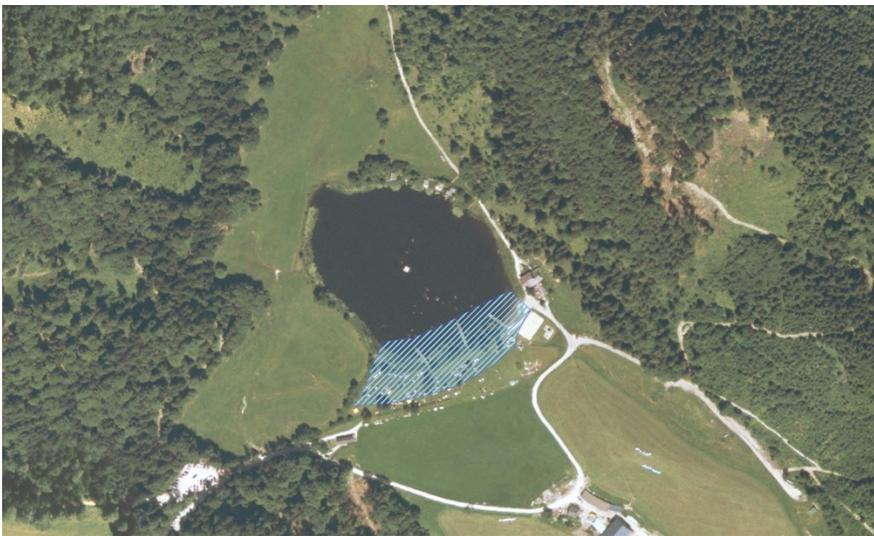
In Österreich erfolgt die Probenahme grundsätzlich im Bereich mit der größten Dichte an badenden Personen. Dieser Bereich („Badezone“) ist in der nachstehenden Karte blau schraffiert.

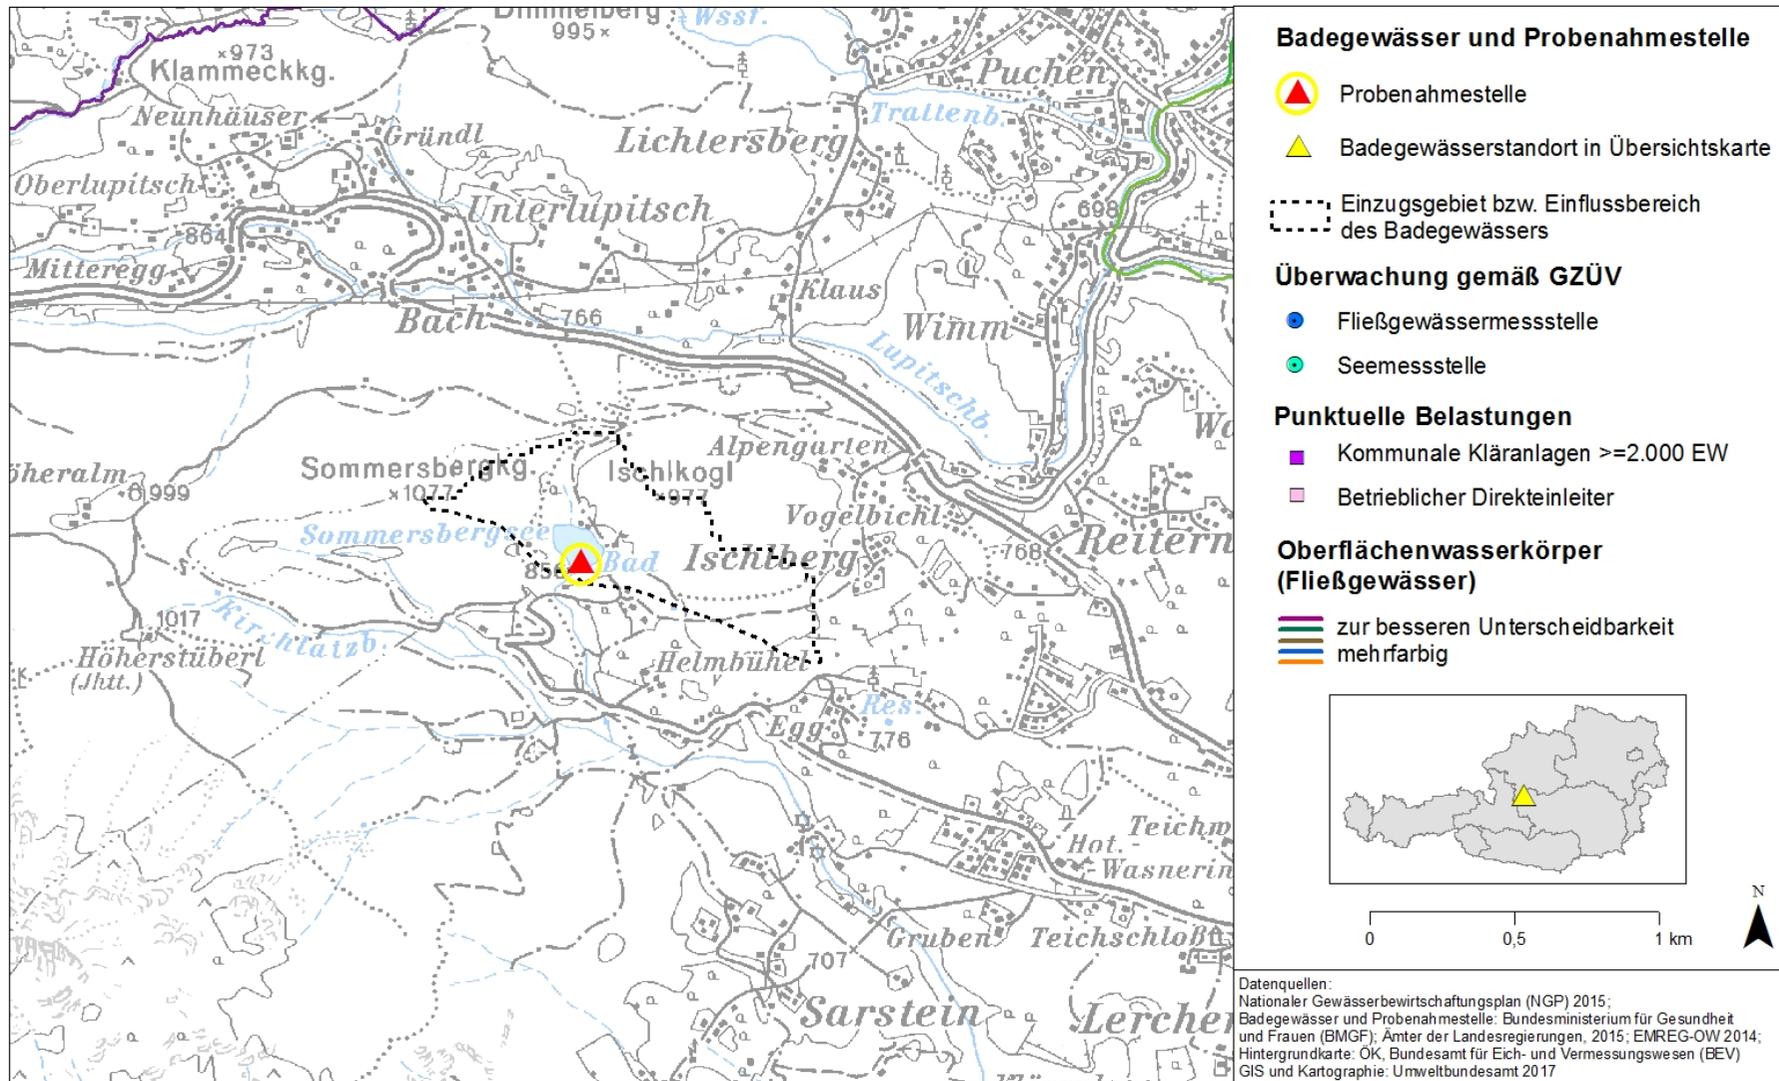
Probenahmestelle, Einzugsgebiet/Einflussbereich, Oberflächenwasserkörper, Messnetz und Punktquellen (Einleitpunkte verortet auf Fließgewässer)

Physikalische, geographische und hydrologische Eigenschaften sowie Eigenschaften zur Ermittlung und Bewertung der Verschmutzungsursachen sind nachfolgend in 2 Karten dargestellt. Die nun folgende Karte zeigt Einzugsgebiet bzw. Einflussbereich, Probenahmestelle, Punktquellen und Wasserkörper.

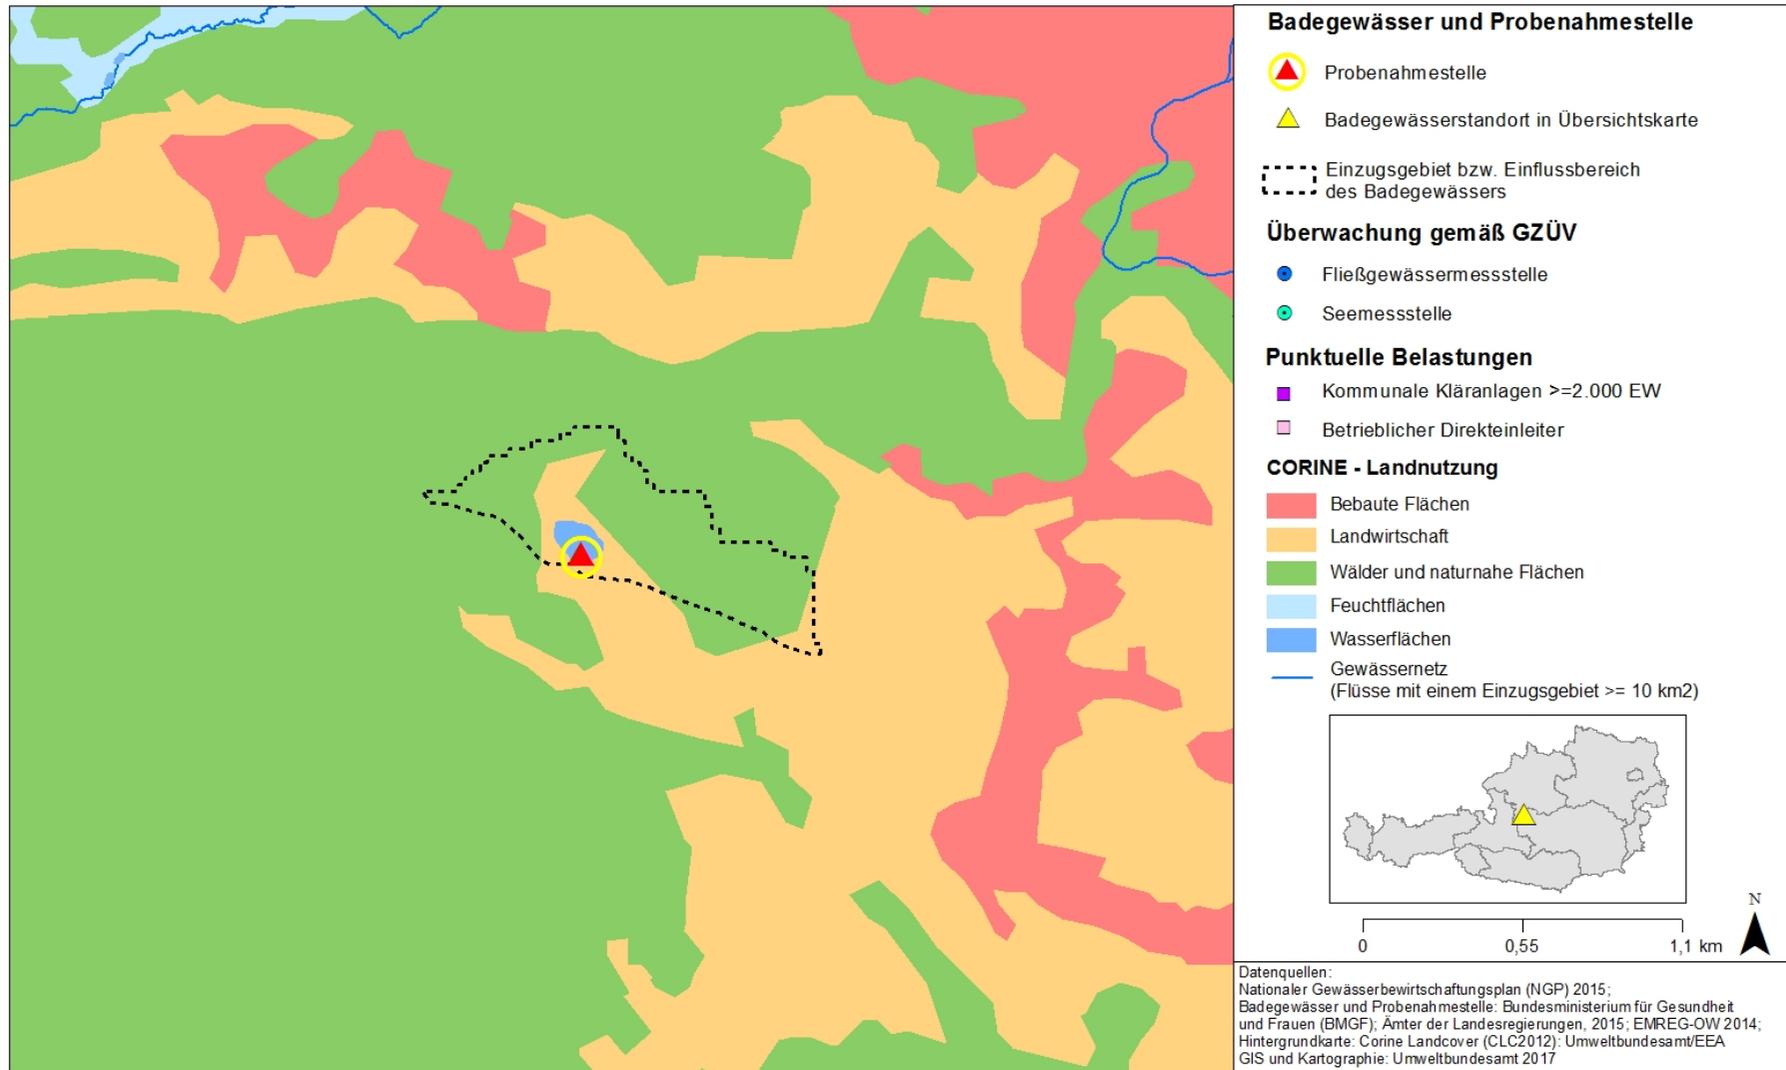
Probenahmestelle, Einzugsgebiet/Einflussbereich, Landnutzung, Messnetz und Punktquellen (Einleitpunkte verortet auf Fließgewässer)

Die nachstehende Karte zeigt Einzugsgebiet bzw. Einflussbereich, Probenahmestelle, Punktquellen, Oberflächengewässer und Landnutzung.
