Badegewässerprofil

Ödensee, Kainisch

AT2220003200270010

erstellt gemäß Bäderhygienegesetz (BHygG), BGBl. Nr. 254/1976 zuletzt geändert durch BGBl. I Nr. 42/2012

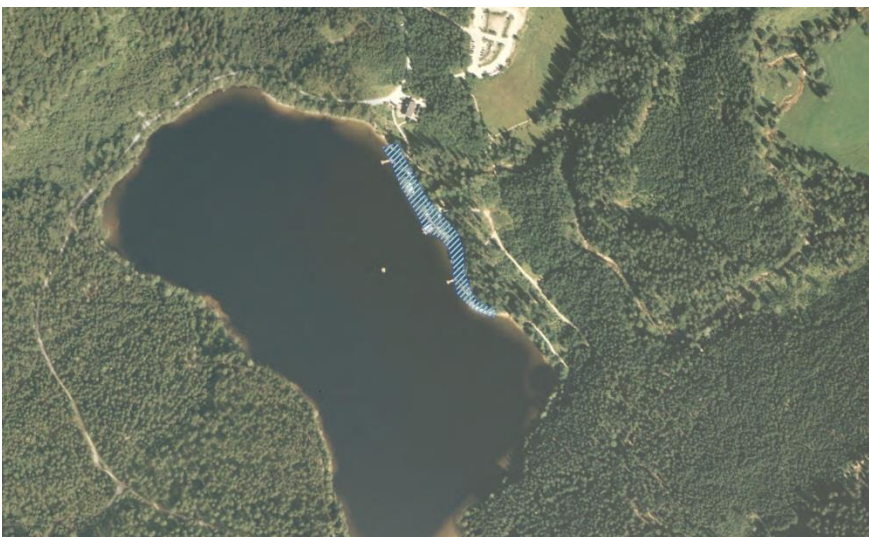
In Österreich erfolgt die Probenahme grundsätzlich im Bereich mit der größten Dichte an badenden Personen. Dieser Bereich („Badezone“) ist in der nachstehenden Karte blau schraffiert.
