# Badegewässerprofil

Zenzsee, Tragöß

AT2230002000370010

erstellt gemäß Bäderhygienegesetz (BHygG), BGBl. Nr. 254/1976 zuletzt geändert durch BGBl. I Nr. 42/2012

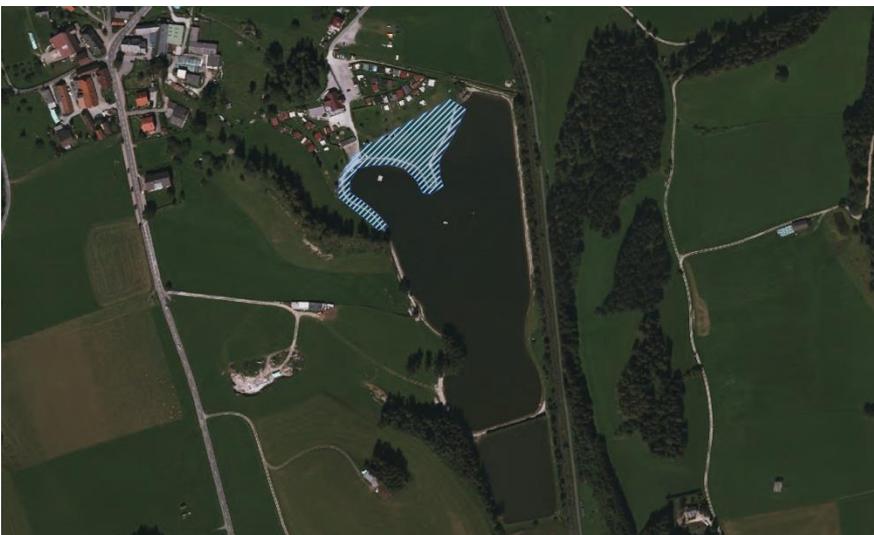
In Österreich erfolgt die Probenahme grundsätzlich im Bereich mit der größten Dichte an badenden Personen. Dieser Bereich („Badezone“) ist in der nachstehenden Karte blau schraffiert.
