Badegewässerprofil

Freizeitzentrum Piberstein, Maria Lankowitz

AT2250010100200010

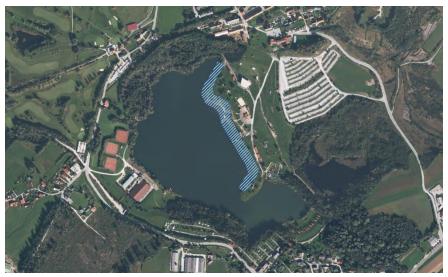
In Österreich erfolgt die Probenahme grundsätzlich im Bereich mit der größten Dichte an badenden Personen. Dieser Bereich ("Badezone") ist in der nachstehenden Karte blau schraffiert.
