Badegewässerprofil

Badesee Mühlen

AT2260004800070010

erstellt gemäß Bäderhygienegesetz (BHygG), BGBl. Nr. 254/1976 zuletzt geändert durch BGBl. I Nr. 42/2012

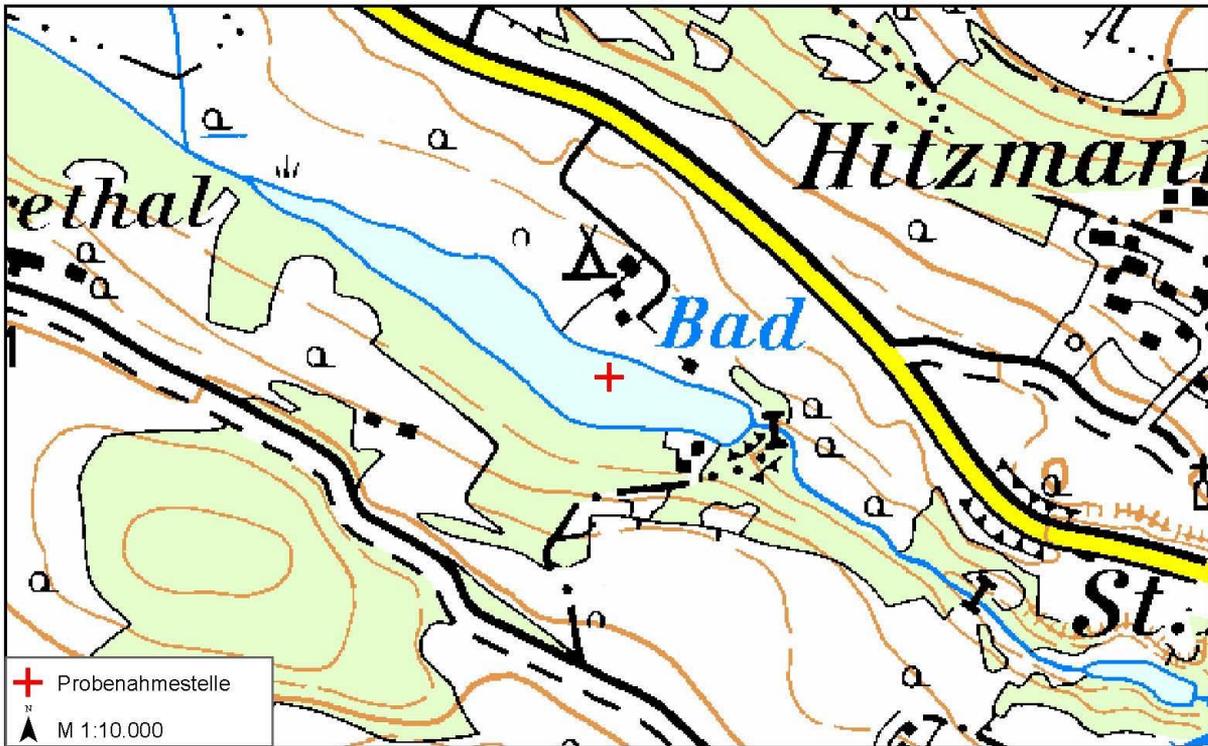
2.26 Lagekarte des Badegewässers

Die nachstehende Lagekarte zeigt das Badegewässer sowie die Probenahmestelle (+) im Maßstab 1:10000.

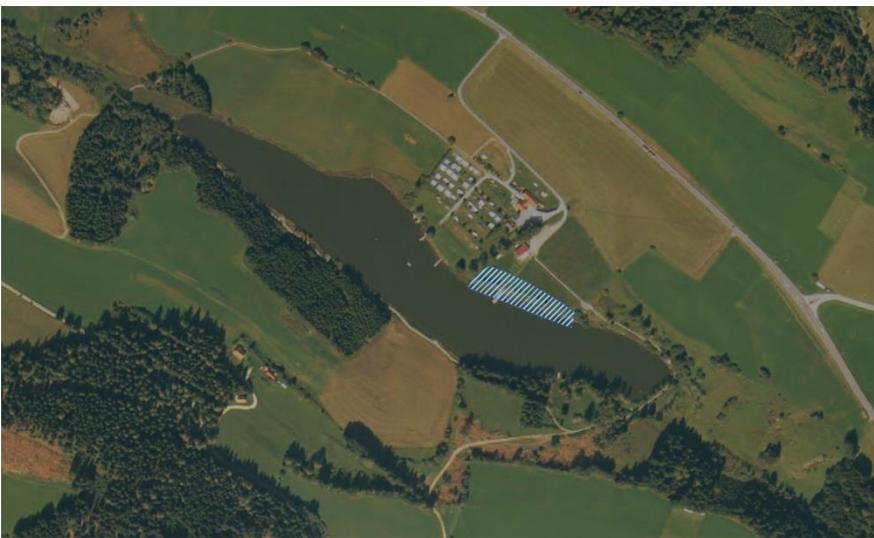
In Österreich erfolgt die Probenahme grundsätzlich im Bereich mit der größten Dichte an badenden Personen. Dieser Bereich („Badezone“) ist in der nachstehenden Karte blau schraffiert.

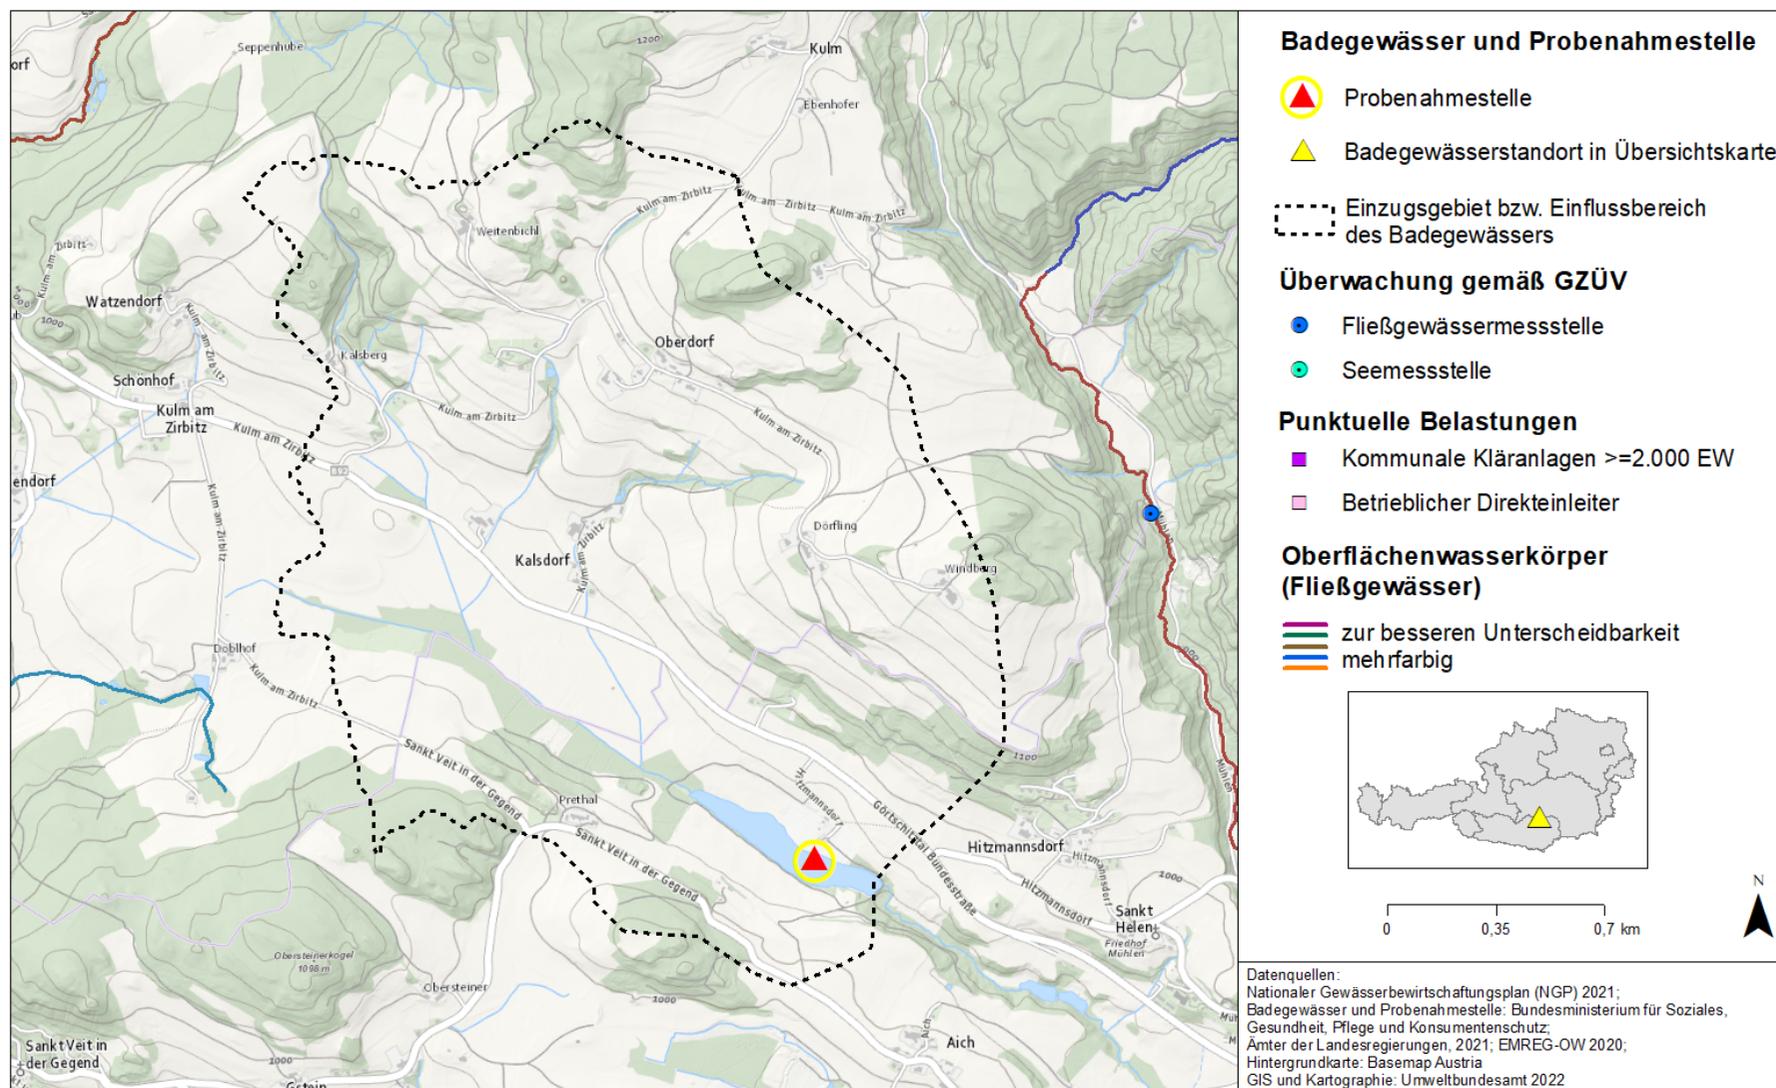
Badegewässer Badesee Mühlen AT2260004800070010

Physikalische, geographische und hydrologische Eigenschaften sowie Eigenschaften zur Ermittlung und Bewertung der Verschmutzungsursachen sind nachfolgend in 2 Karten dargestellt. Die nun folgende Karte zeigt Einzugsgebiet bzw. Einflussbereich, Probenahmestelle, Punktquellen und Wasserkörper.

Probenahmestelle, Einzugsgebiet/Einflussbereich, Oberflächenwasserkörper, Messnetz und Punktquellen (Einleitpunkte verortet auf Fließgewässer)

Im Einzugsgebiet bzw. Einflussbereich des Badegewässers befinden sich keine Punktquellen (kommunale Einleiter mit mehr als 2000 Einwohnerwerten (EW) oder industrielle Einleiter) die das Badegewässer beeinträchtigen könnten. An einem unbenannten Zubringer des Fischgrabens befindet sich laut Wasserbuch die Einleitung einer häuslichen Kläranlage.

Im Einflussbereich des Badegewässers befinden sich keine relevanten Punktquellen im Sinne von Einleitungen aus Kläranlagen. Eine Beeinflussung aus solchen Quellen kann daher ausgeschlossen werden.

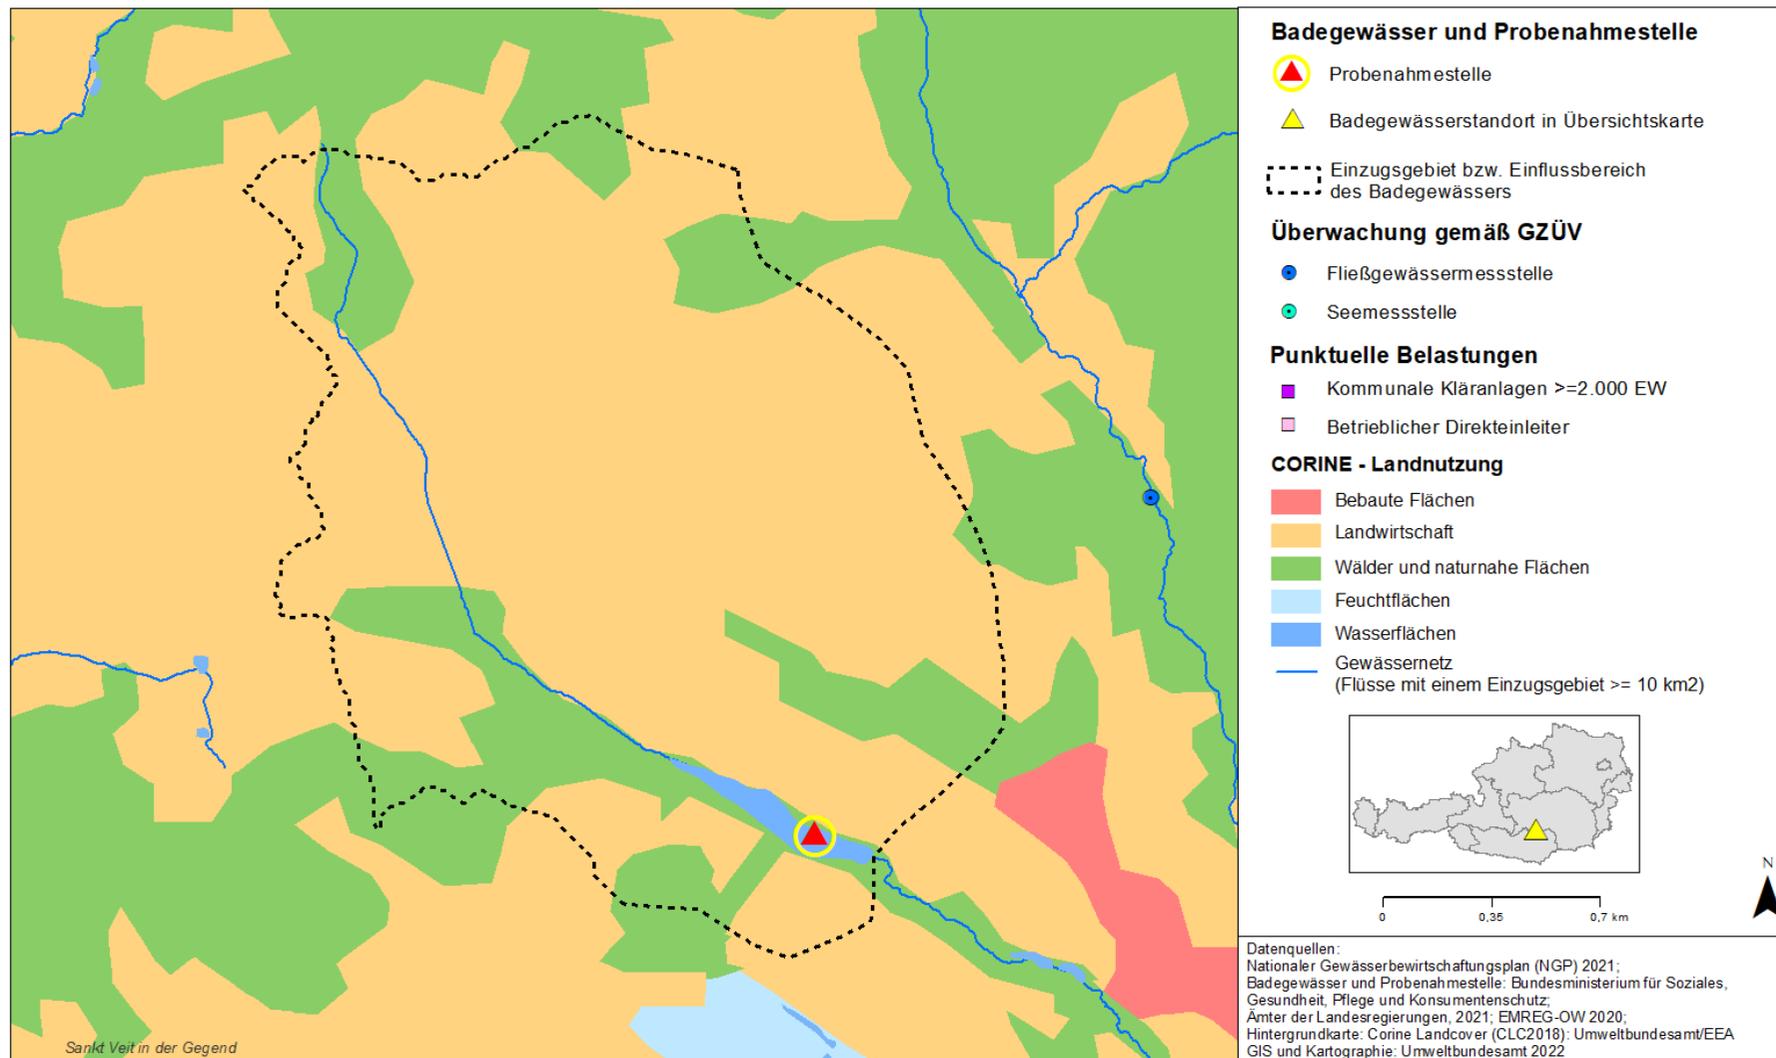
Badegewässer Badensee Mühlen AT2260004800070010

Die nachstehende Karte zeigt Einzugsgebiet bzw. Einflussbereich, Probenahmestelle, Punktquellen, Oberflächengewässer und Landnutzung.

Probenahmestelle, Einzugsgebiet/Einflussbereich, Landnutzung, Messnetz und Punktquellen (Einleitpunkte verortet auf Fließgewässer)

Der Einflussbereich des Badegewässers ist überwiegend durch landwirtschaftliche Flächen geprägt. Ein weiterer, geringerer Anteil ist durch Wälder und naturnahe Flächen geprägt.

Die Landwirtschaftlichen Flächen könnten (z.B. bei Nutzung zur Viehbeweidung oder als Anbauflächen) Quellen für mikrobiologische Verschmutzungen des Badegewässers sein. Viehbeweidung bringt direkte Fäkalausscheidungen mit sich, Ackerflächen werden möglicherweise mit tierischen Ausscheidungen gedüngt. Zu Belastungen kommt es hier vor allem im Zuge von starken Regenfällen.

Mikrobiologische Verschmutzungen aus diffusen Quellen sind aufgrund der Beschaffenheit des Einzugsgebiets (überwiegend Landwirtschaft, geringe Anteile Wälder und naturnahe Flächen) grundsätzlich möglich. Die Bewertungsrückschau des Badegewässers deutet mäßig auf solche Einträge hin.
