Badegewässerprofil

Plansee, Hotel Seespitz

AT3310002800190020

erstellt gemäß Bäderhygienegesetz (BHygG), BGBl. Nr. 254/1976 zuletzt geändert durch BGBl. I Nr. 42/2012

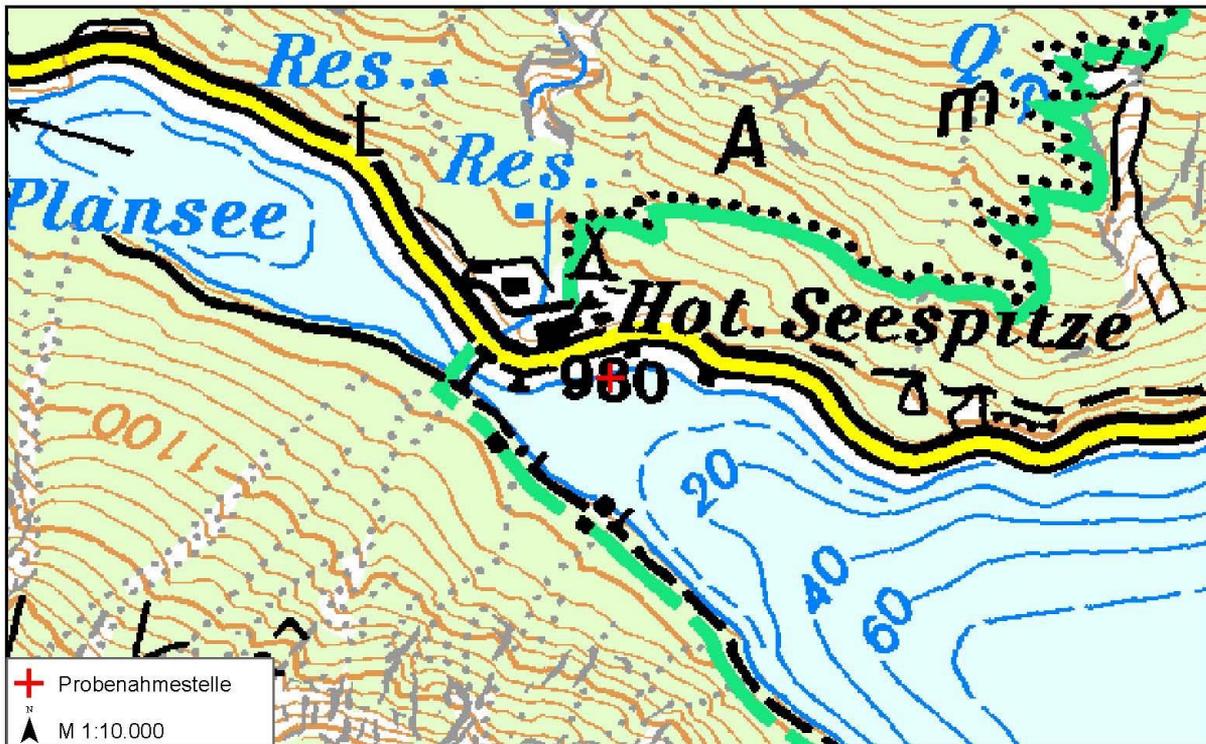
2.26 Lagekarte des Badegewässers

Die nachstehende Lagekarte zeigt das Badegewässer sowie die Probenahmestelle (+) im Maßstab 1:10000.

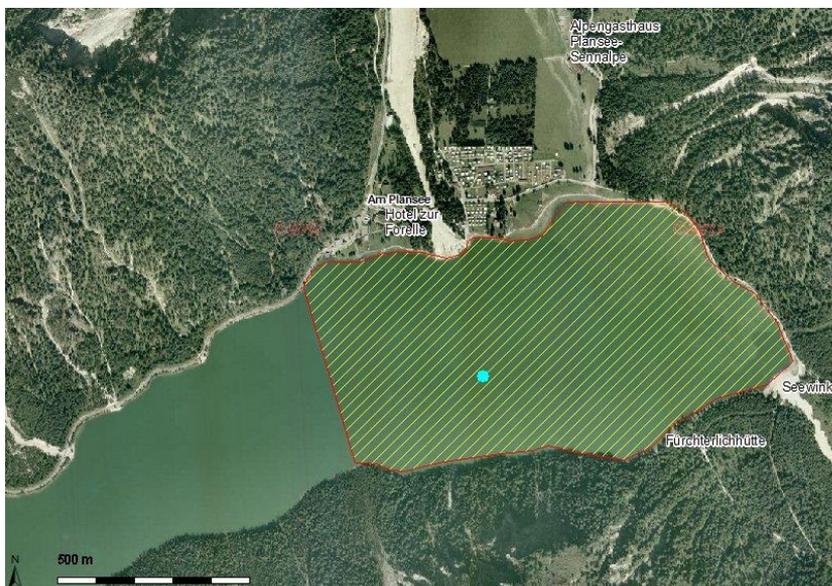
In Österreich erfolgt die Probenahme grundsätzlich im Bereich mit der größten Dichte an badenden Personen. Dieser Bereich („Badezone“) ist in der nachstehenden Karte schraffiert:

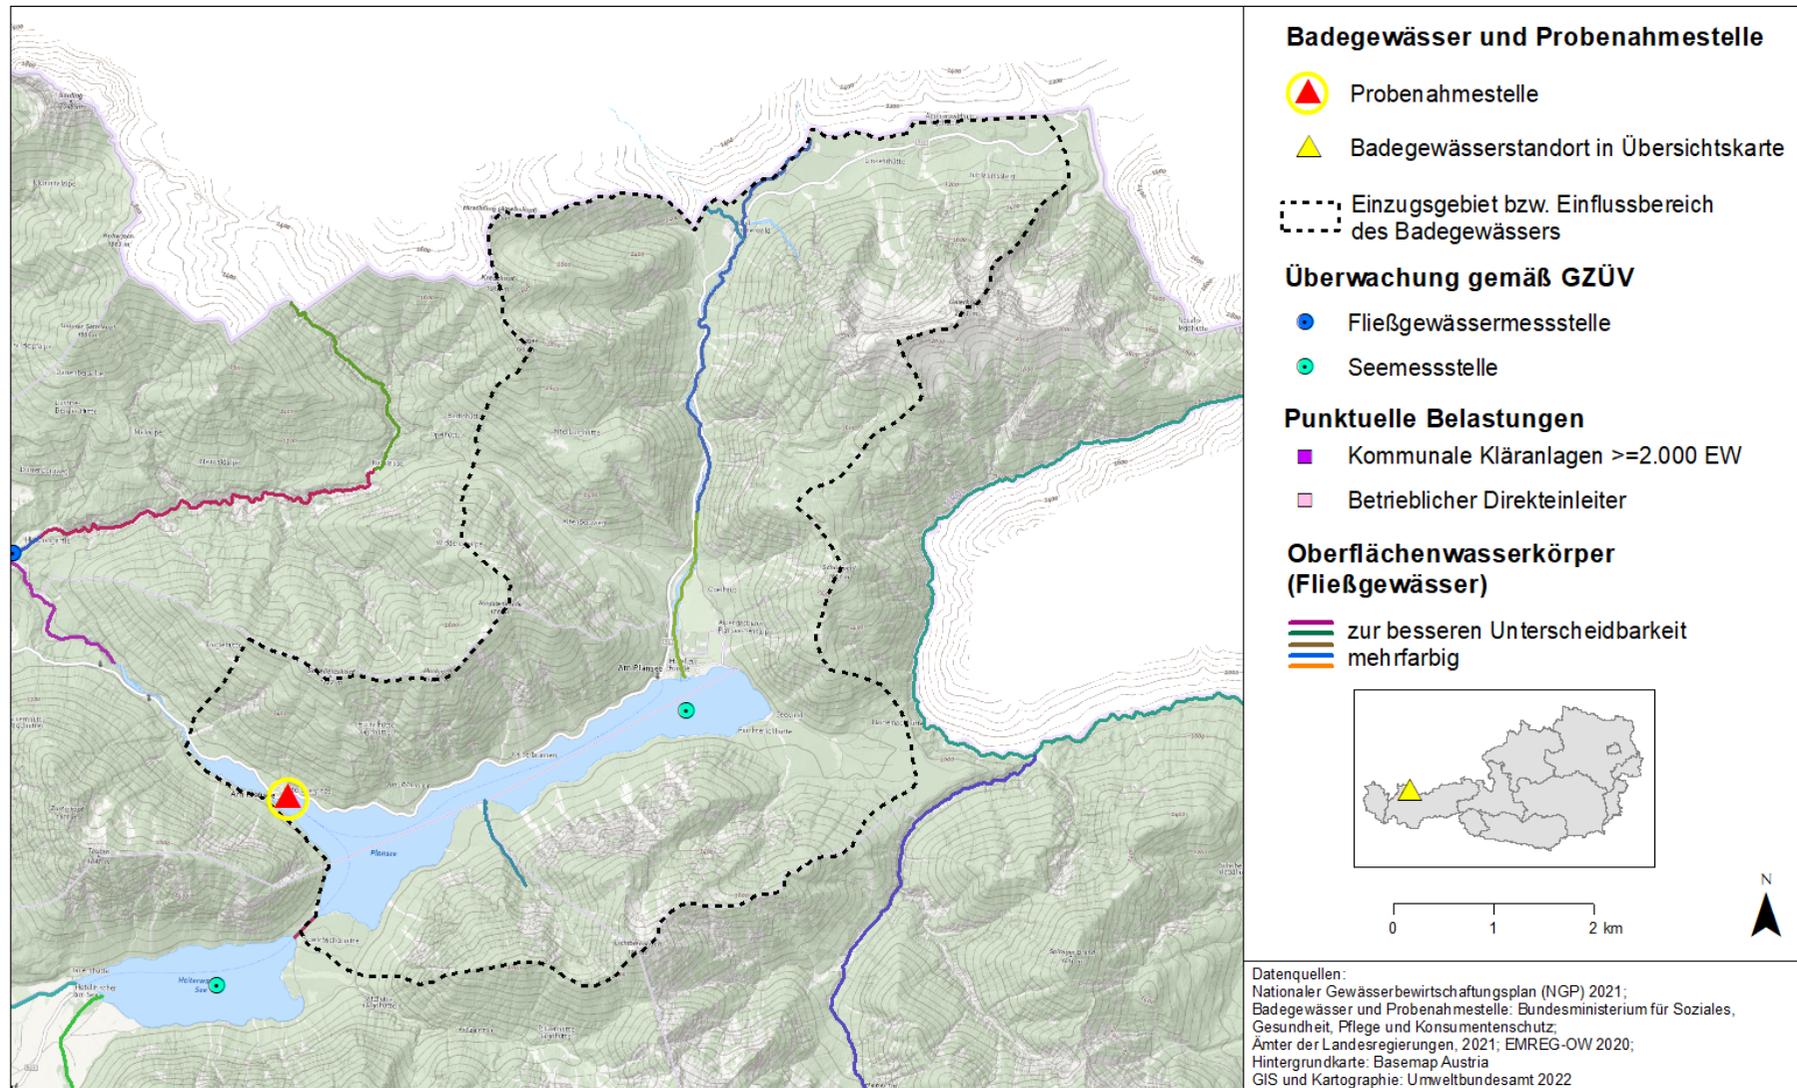
Badegewässer Plansee, Hotel Seespitz AT3310002800190020

Probenahmestelle, Einzugsgebiet/Einflussbereich, Oberflächenwasserkörper, Messnetz und Punktquellen (Einleitpunkte verortet auf Fließgewässer)

Physikalische, geographische und hydrologische Eigenschaften sowie Eigenschaften zur Ermittlung und Bewertung der Verschmutzungsursachen sind nachfolgend in 2 Karten dargestellt. Die nun folgende Karte zeigt Einzugsgebiet bzw. Einflussbereich, Probenahmestelle, Punktquellen und Wasserkörper.

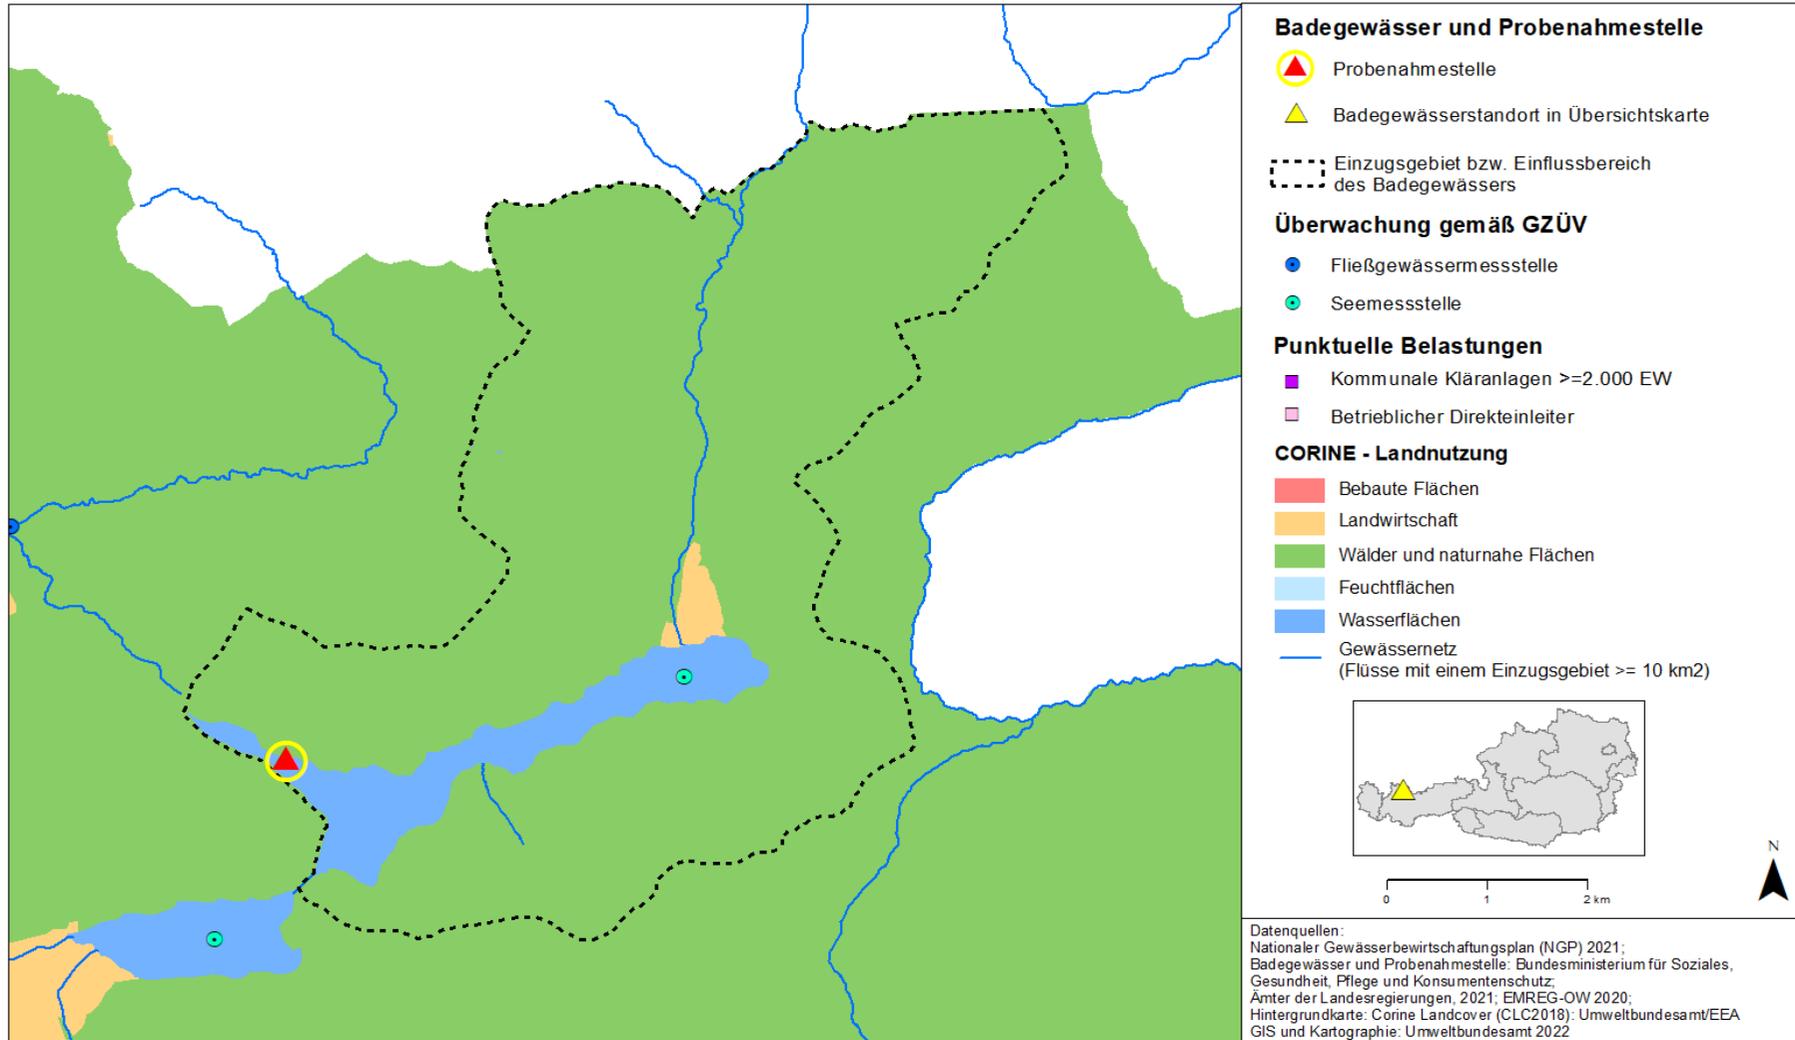
Badegewässer Plansee, Hotel Seespitz AT3310002800190020

Die nachstehende Karte zeigt Einzugsgebiet bzw. Einflussbereich, Probenahmestelle, Punktquellen, Oberflächengewässer und Landnutzung.

Probenahmestelle, Einzugsgebiet/Einflussbereich, Landnutzung, Messnetz und Punktquellen (Einleitpunkte verortet auf Fließgewässer)
