Badegewässerprofil

Lauchsee, Strandbad

AT3350000300150010

Erscheinungsjahr 2023

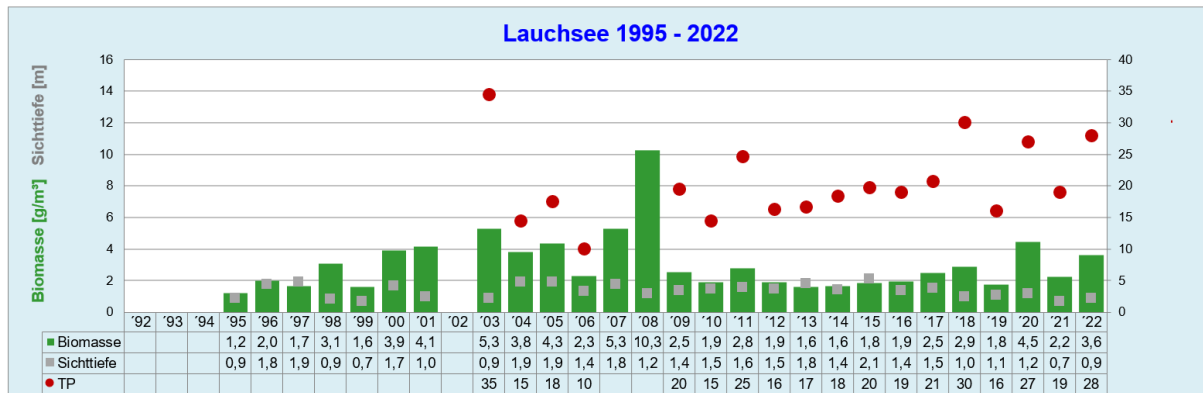
Die für den Lauchsee für die Jahre 1995 – 2022 erhobenen Werte für Phytoplankton-Biomassen, Sichttiefe und Gesamt-Phosphor-Gehalt (TP) sind in folgendem Diagramm zusammengefasst:

Die Messwerte zeigen, dass sich der Lauchsee im stabil mesotrophen Zustand befindet. Massenvermehrungen von Cyanobakterien oder Phytoplankton wurden in den vergangenen 5 Jahren nicht beobachtet. Am Lauchsee bestehen keine Anzeichen einer Eutrophierung.

Die folgende Übersicht listet die Messwerte zu den Mittleren Phytoplankton-Biomassen, Mittleren Sichttiefen sowie Mittleren Gesamt-Phosphor-Konzentrationen der Oberflächenproben am Lauchsee in den Jahren 1995 – 2022 auf:
