Badegewässerprofil

Badesee Going, Nordbucht

AT3350000400040010

Erscheinungsjahr 2023

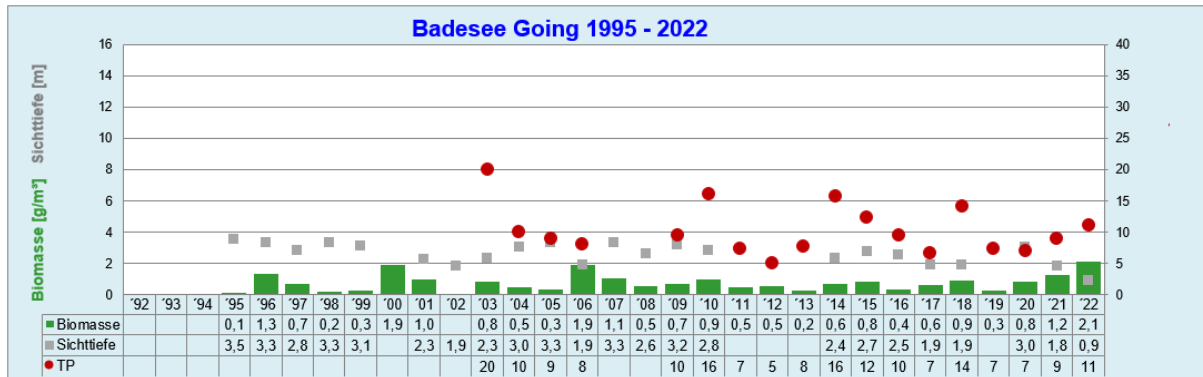
Die für den Badensee Going für die Jahre 1995 – 2022 erhobenen Werte für Phytoplankton-Biomassen, Sichttiefe und Gesamt-Phosphor-Gehalt (TP) sind in folgendem Diagramm zusammengefasst:

Diese Messwerte zeigen, dass sich der Badensee Going im stabil mesotrophen Zustand befindet. Massenvermehrungen von Cyanobakterien oder Phytoplankton wurden in den vergangenen 5 Jahren nicht beobachtet. Am Badensee Going bestehen keine Anzeichen einer Eutrophierung.

Jahr	Mittlere Phytoplankton-Biomassen [g/m ³] der Oberflächenproben	Mittlere Sichttiefen [m]	Mittlere Gesamt-Phosphor-Konzentrationen [µg/l] der Oberflächenproben
1995	0,1	3,5	—
1996	1,3	3,3	—
1997	0,7	2,8	—
1998	0,2	3,3	—
1999	0,3	3,1	—
2000	1,9	4,7	—
2001	1,0	2,3	—
2002	—	1,9	—
2003	0,8	2,3	20
2004	0,5	3,0	10
2005	0,3	3,3	9
2006	1,9	1,9	8
2007	1,1	3,3	—
2008	0,5	2,6	—
2009	0,7	3,2	10
2010	0,9	2,8	16
2011	0,5	—	7
2012	0,5	—	5
2013	0,2	—	8
2014	0,6	2,4	16
2015	0,8	2,7	12
2016	0,4	2,5	10
2017	0,6	1,9	7
2018	0,9	1,9	14
2019	0,3	—	7
2020	0,8	3	7
2021	1,2	1,8	9
2022	2,1	0,9	11
