Badegewässerprofil

Reintaler See, Campingplatz

AT3350003100200020

erstellt gemäß Bäderhygienegesetz (BHygG), BGBl. Nr. 254/1976 zuletzt geändert durch BGBl. I Nr. 42/2012

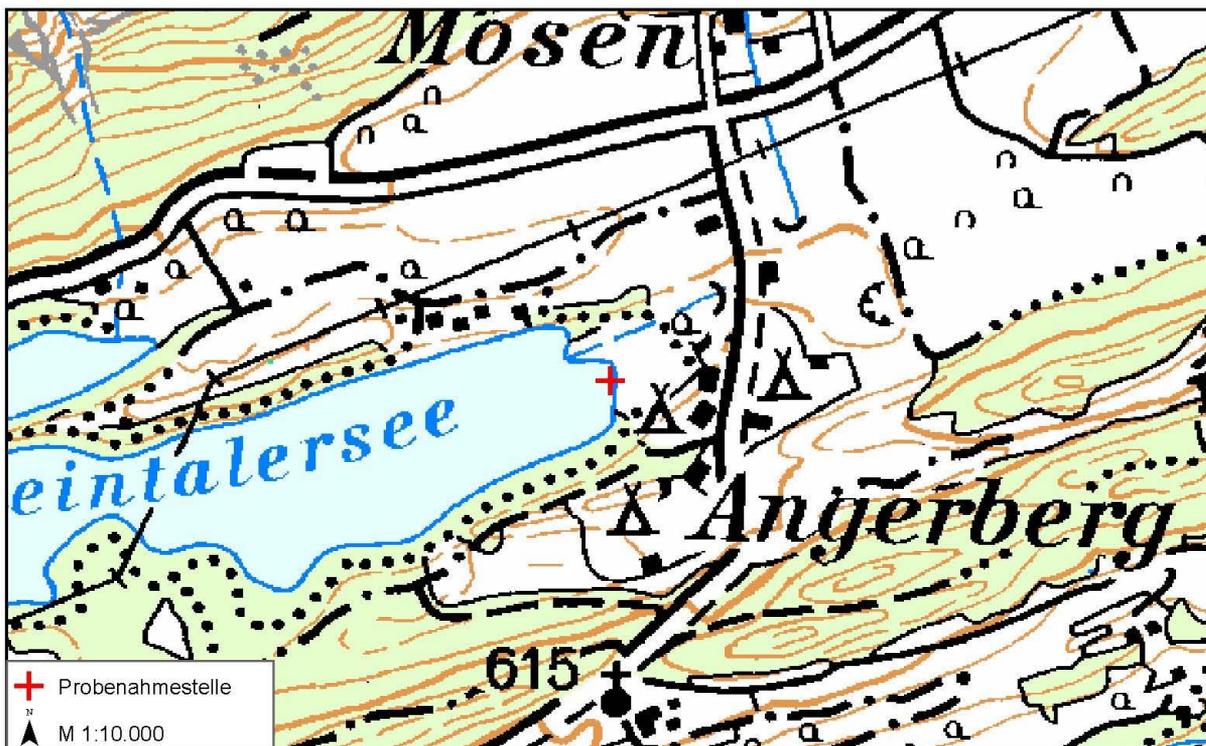
2.26 Lagekarte des Badegewässers

Die nachstehende Lagekarte zeigt das Badegewässer sowie die Probenahmestelle (+) im Maßstab 1:10000.

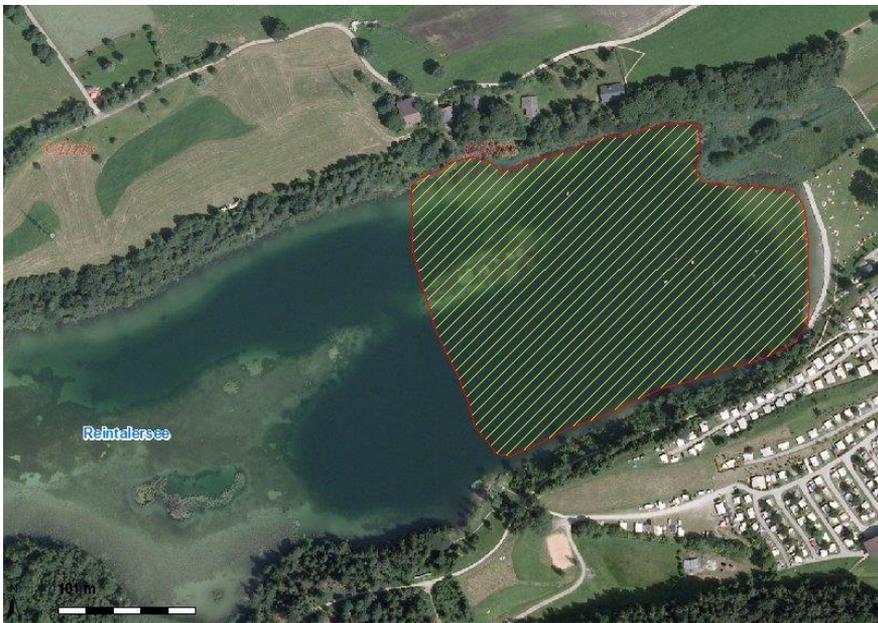
In Österreich erfolgt die Probenahme grundsätzlich im Bereich mit der größten Dichte an badenden Personen. Dieser Bereich („Badezone“) ist in der nachstehenden Karte schraffiert.

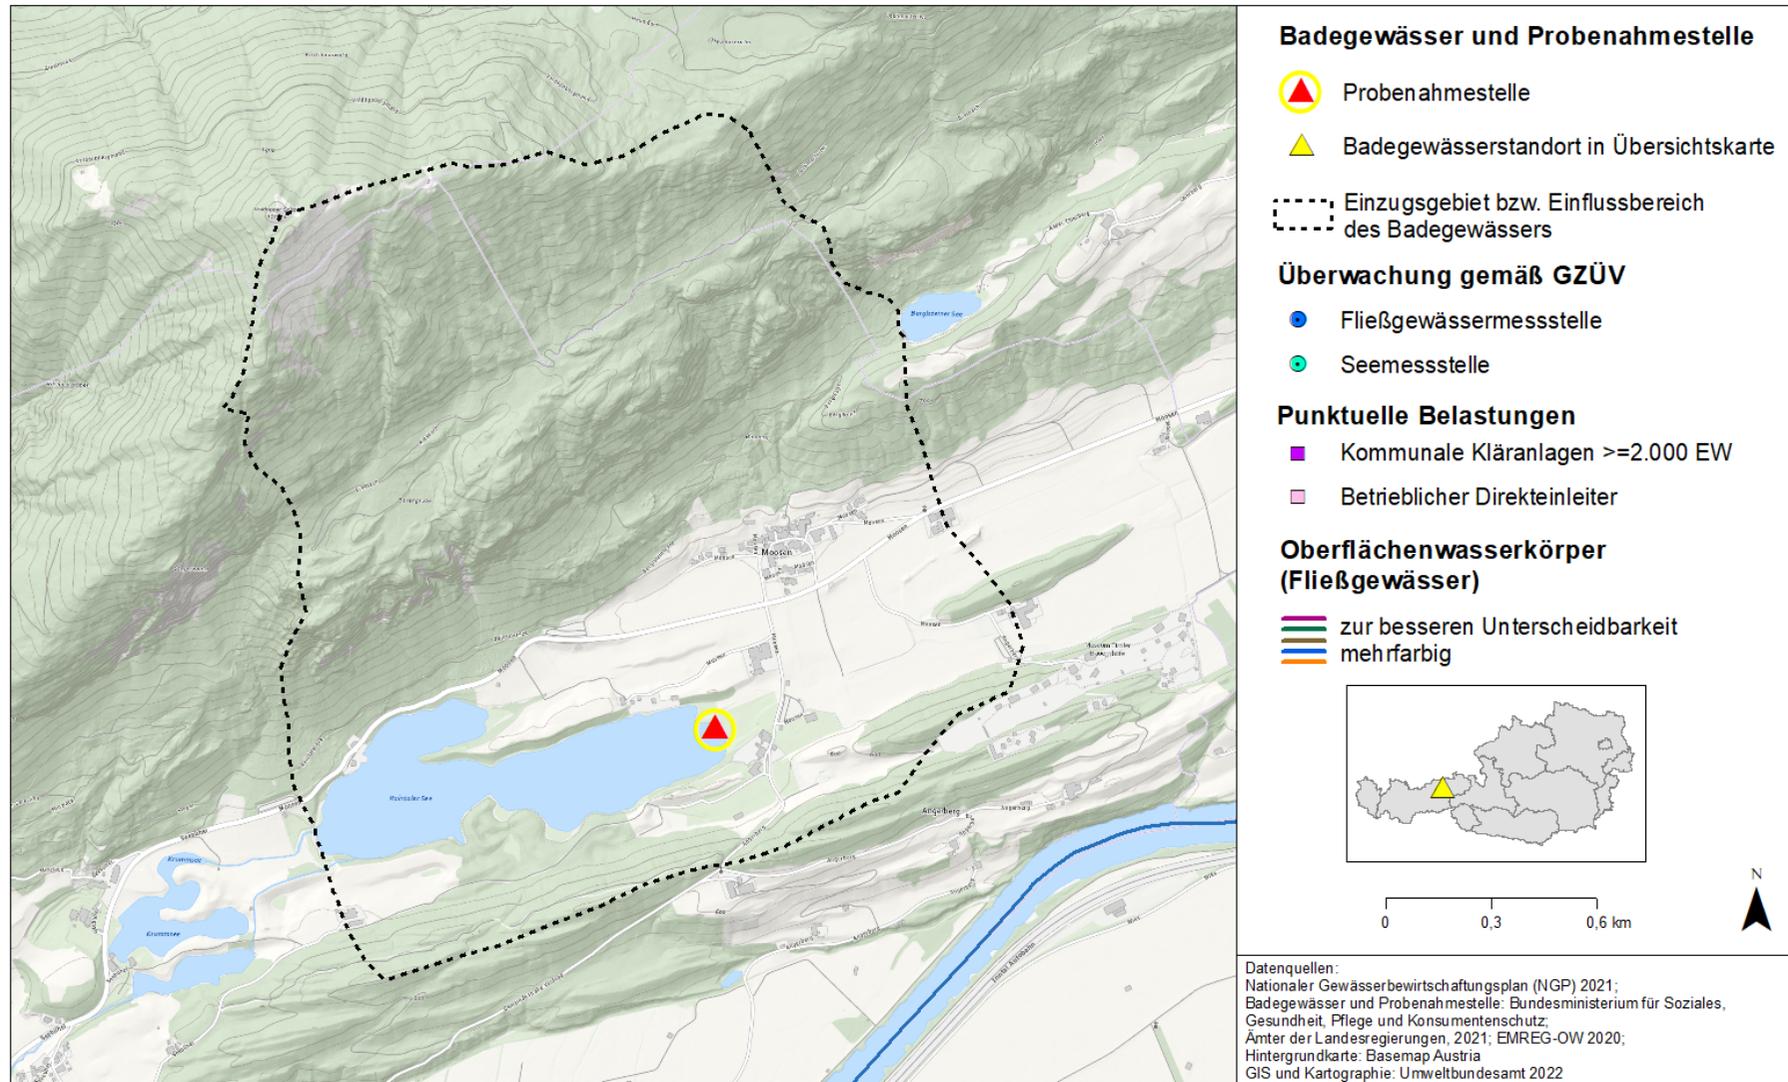
Badegewässer REINTALER SEE, CAMPINGPLATZ AT3350003100200020

Probenahmestelle, Einzugsgebiet/Einflussbereich, Oberflächenwasserkörper, Messnetz und Punktquellen (Einleitpunkte verortet auf Fließgewässer)

Physikalische, geographische und hydrologische Eigenschaften sowie Eigenschaften zur Ermittlung und Bewertung der Verschmutzungsursachen sind nachfolgend in 2 Karten dargestellt. Die nun folgende Karte zeigt Einzugsgebiet bzw. Einflussbereich, Probenahmestelle, Punktquellen und Wasserkörper.

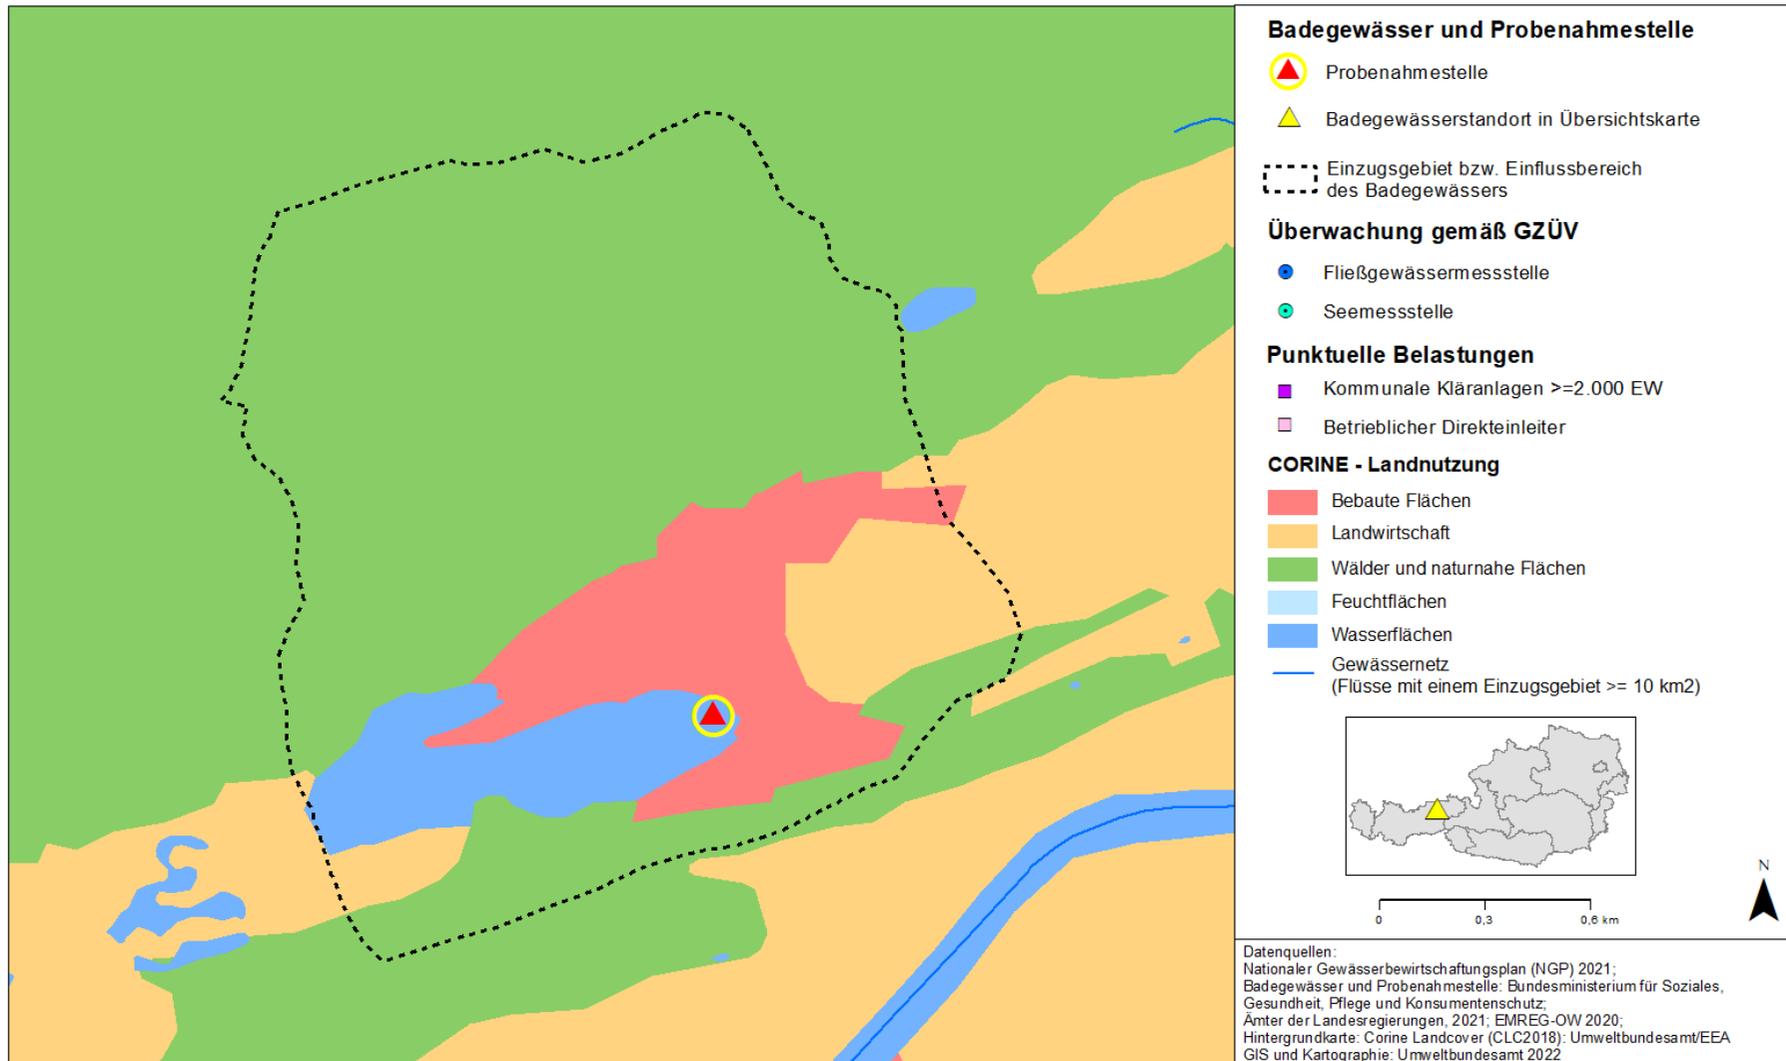
Badegewässer REINTALER SEE, CAMPINGPLATZ AT3350003100200020

Die nachstehende Karte zeigt Einzugsgebiet bzw. Einflussbereich, Probenahmestelle, Punktquellen, Oberflächengewässer und Landnutzung.

Probenahmestelle, Einzugsgebiet/Einflussbereich, Landnutzung, Messnetz und Punktquellen (Einleitpunkte verortet auf Fließgewässer)

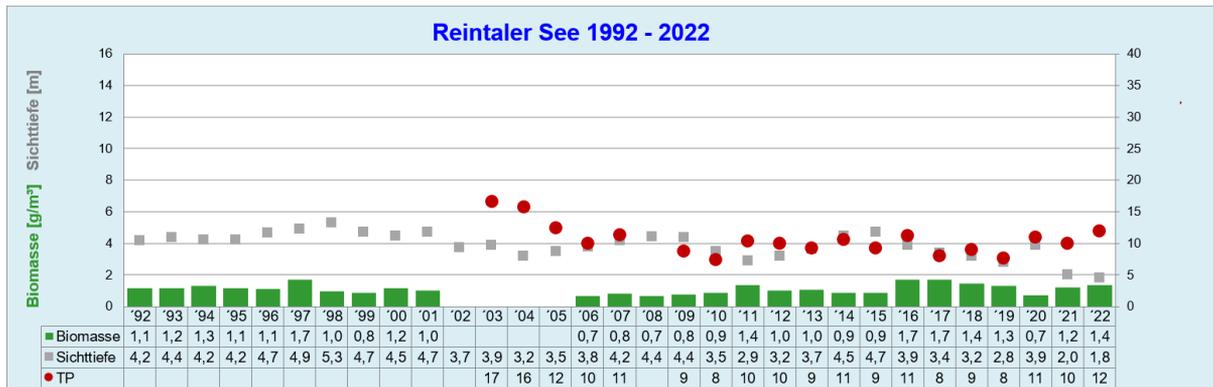
Die für den Reintaler See für die Jahre 1992 – 2022 erhobenen Werte für Phytoplankton-Biomassen, Sichttiefe und Gesamt-Phosphor-Gehalt (TP) sind in folgendem Diagramm zusammengefasst:

Die Messwerte zeigen, dass sich der Reintaler See im stabil mesotrophen Zustand befindet. Massenvermehrungen von Cyanobakterien oder Phytoplankton wurden in den vergangenen 5 Jahren nicht beobachtet. Am Reintaler See bestehen keine Anzeichen einer Eutrophierung.
