Badegewässerprofil

Bruggerloch, Höchst

AT3420001000050010

erstellt gemäß Bäderhygienegesetz (BHygG), BGBl. Nr. 254/1976 zuletzt geändert durch BGBl. I Nr. 42/2012

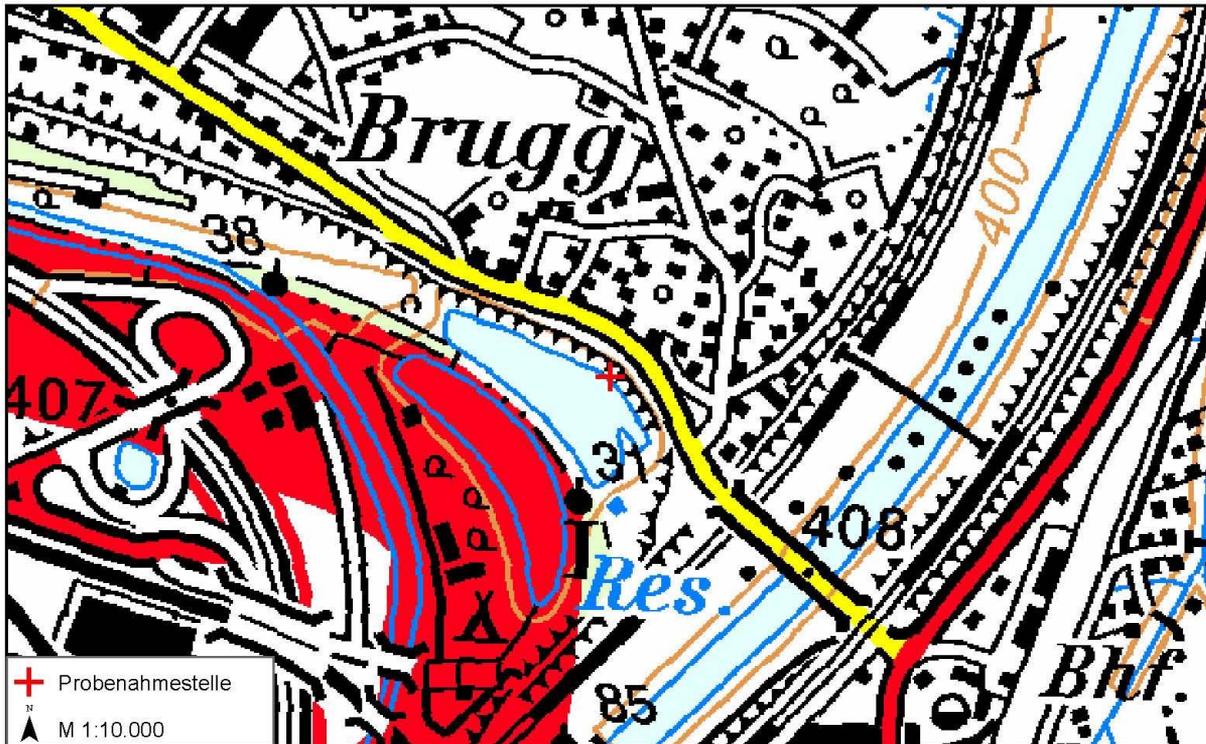
2.26 Lagekarte des Badegewässers

Die nachstehende Lagekarte zeigt das Badegewässer sowie die Probenahmestelle (+) im Maßstab 1:10000.

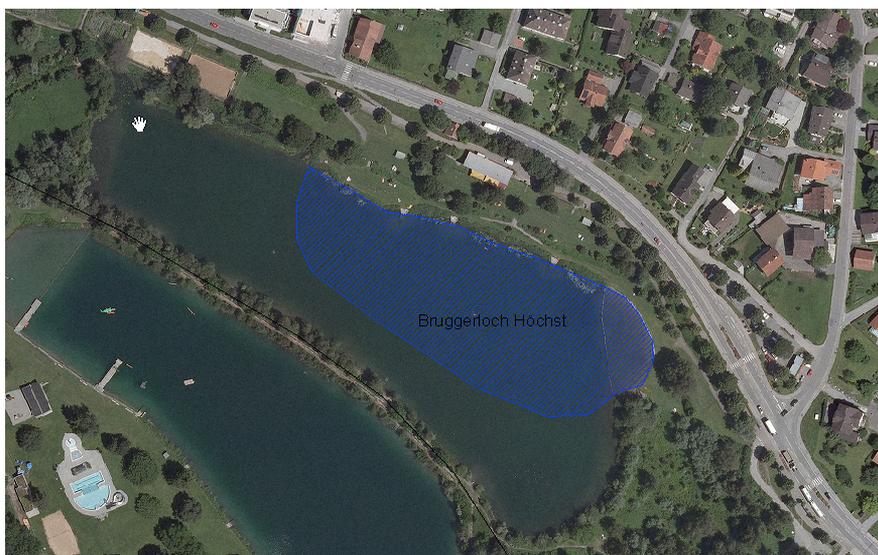
In Österreich erfolgt die Probenahme grundsätzlich im Bereich mit der größten Dichte an badenden Personen. Dieser Bereich („Badezone“) ist in der nachstehenden Karte blau schraffiert:

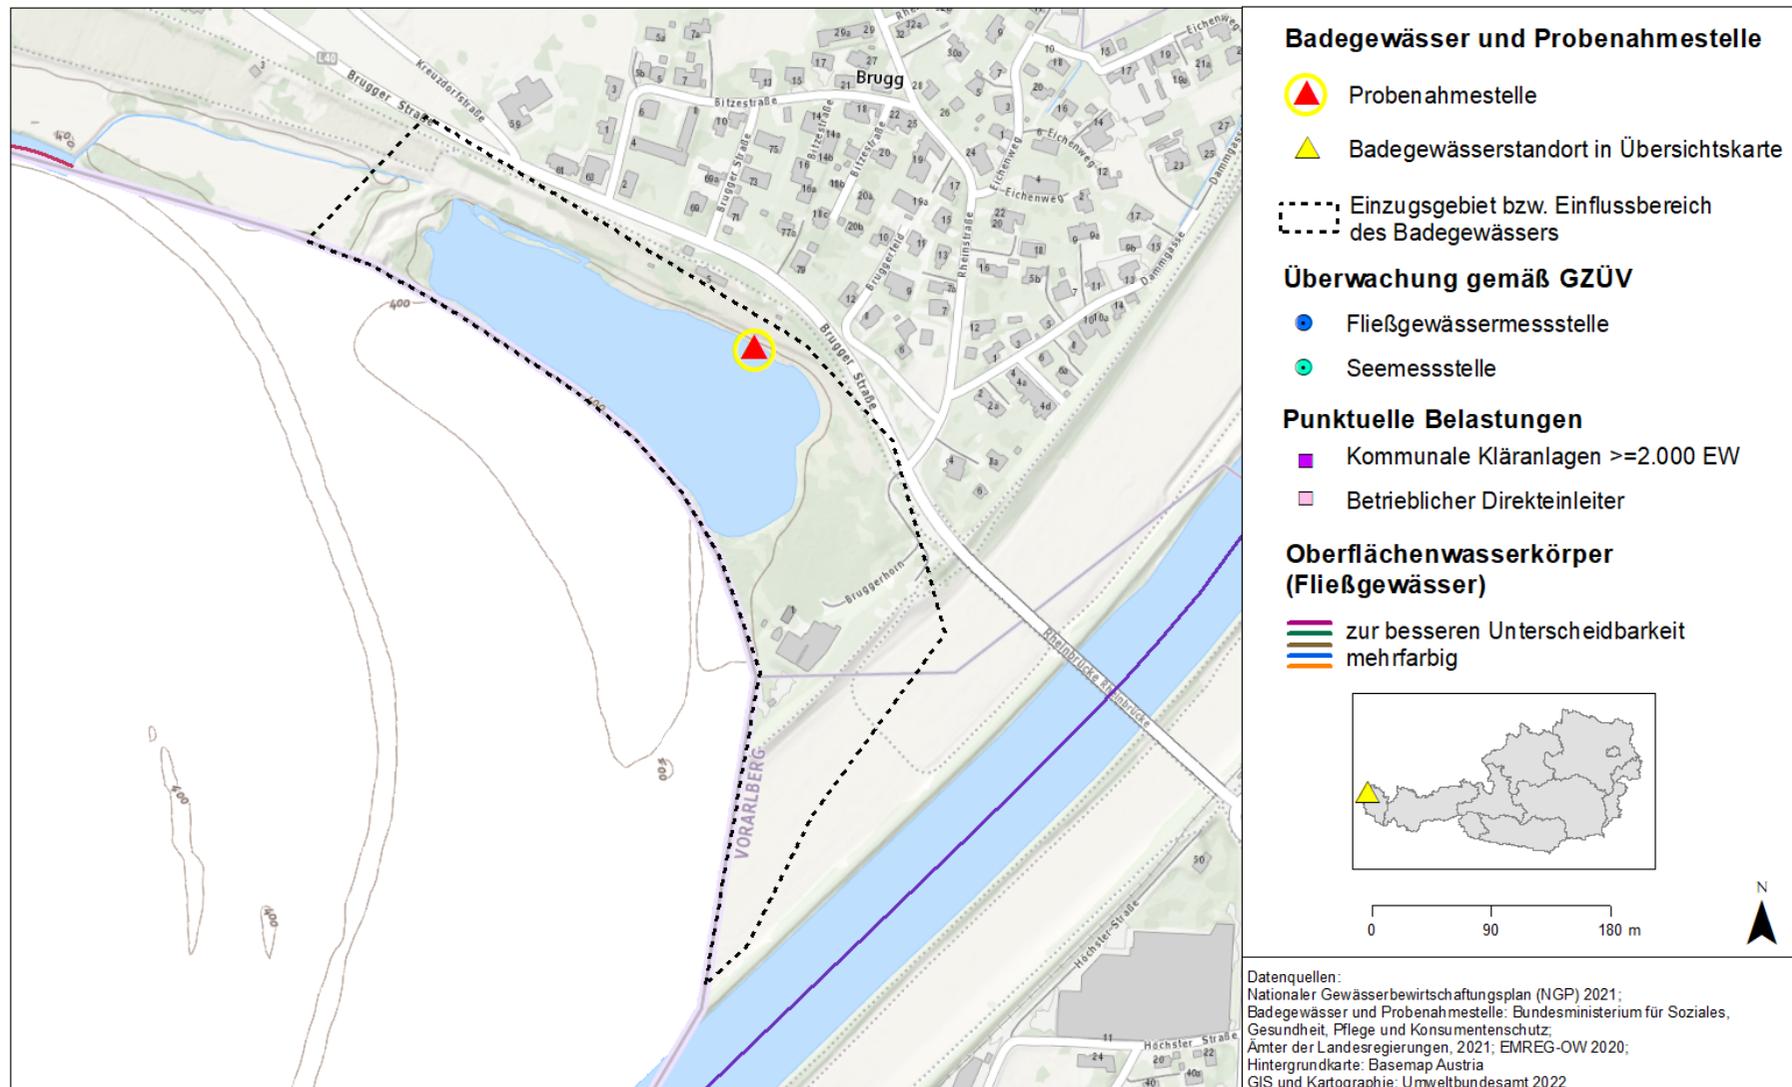
Badegewässer Bruggerloch Höchst AT3420001000050010

Physikalische, geographische und hydrologische Eigenschaften sowie Eigenschaften zur Ermittlung und Bewertung der Verschmutzungsursachen sind nachfolgend in 2 Karten dargestellt. Die nun folgende Karte zeigt Einzugsgebiet bzw. Einflussbereich, Probenahmestelle, Punktquellen und Wasserkörper.

Probenahmestelle, Einzugsgebiet/Einflussbereich, Oberflächenwasserkörper, Messnetz und Punktquellen (Einleitpunkte verortet auf Fließgewässer)

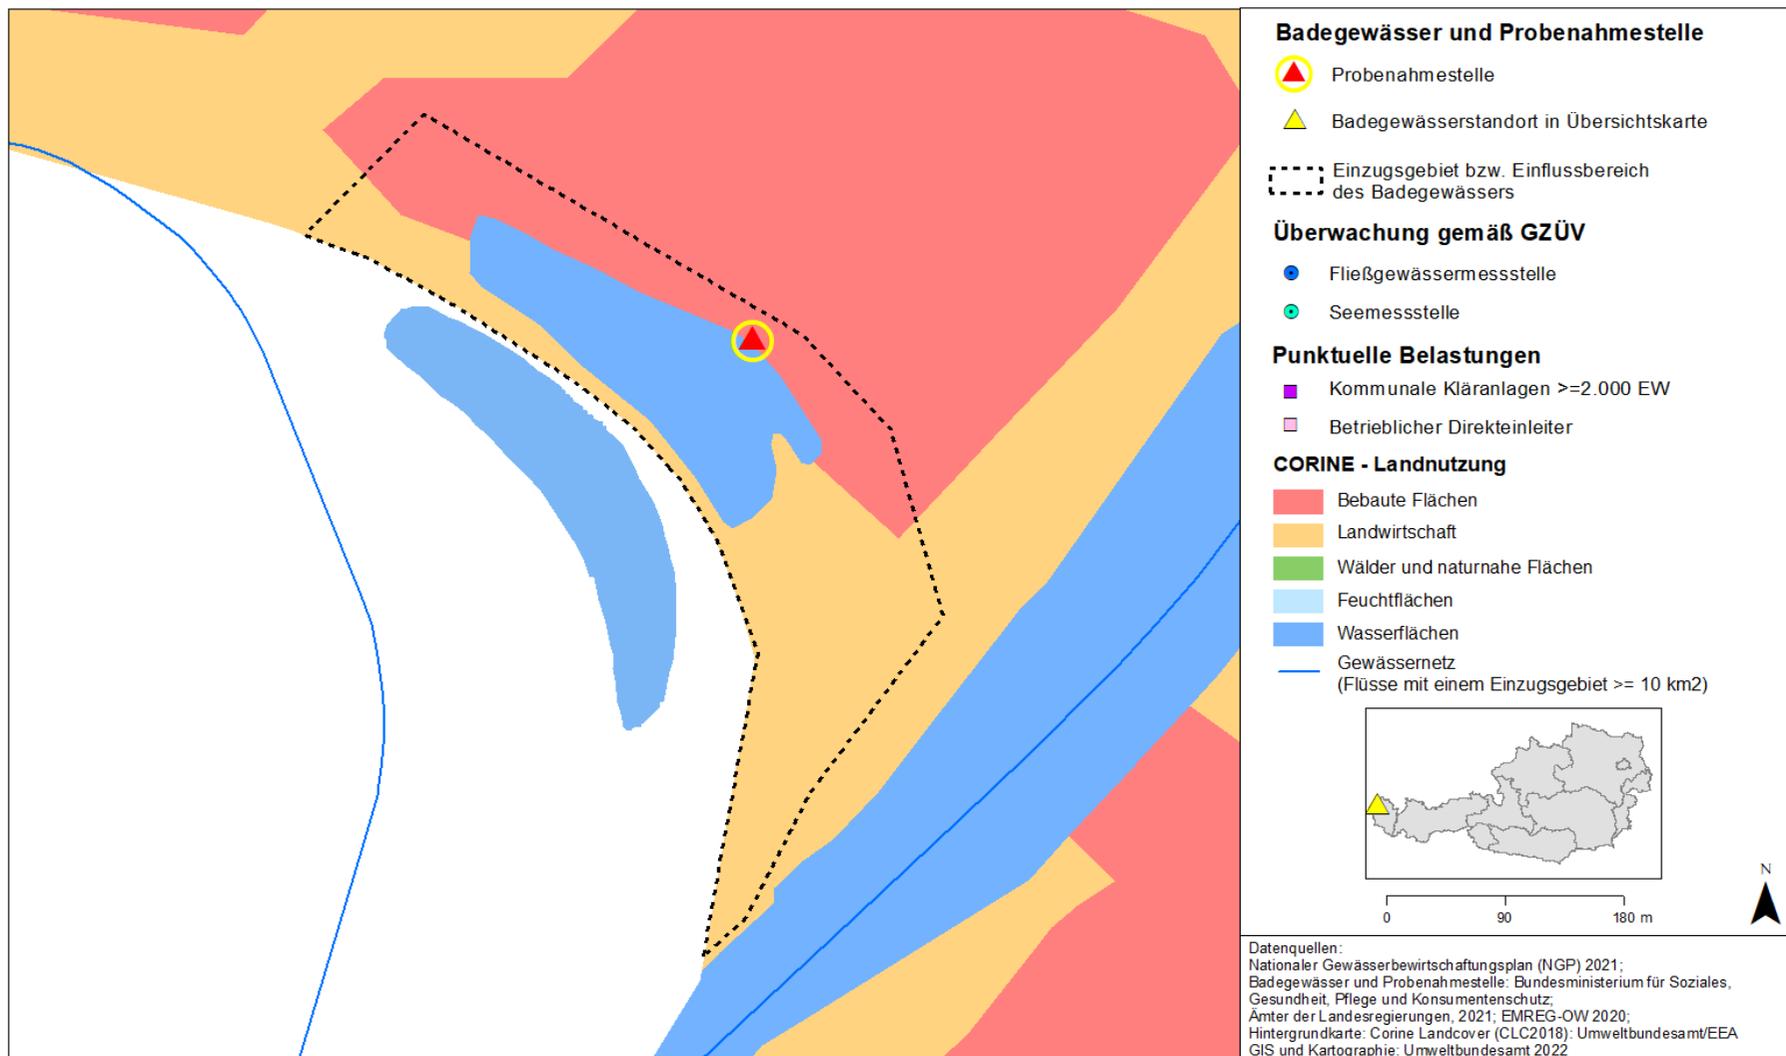
Badegewässer Bruggerloch Höchst AT3420001000050010

Die nachstehende Karte zeigt Einzugsgebiet bzw. Einflussbereich, Probenahmestelle, Punktquellen, Oberflächengewässer und Landnutzung.

Probenahmestelle, Einzugsgebiet/Einflussbereich, Landnutzung, Messnetz und Punktquellen (Einleitpunkte verortet auf Fließgewässer)

Bebaute Flächen	Feuchflächen	Landwirtschaft	Wälder und naturnahe Flächen	Wasserflächen
32%	0%	68%	0%	0%
