Badegewässerprofil

Sonnensee Ritzing

AT1110002000120010

Erscheinungsjahr 2023

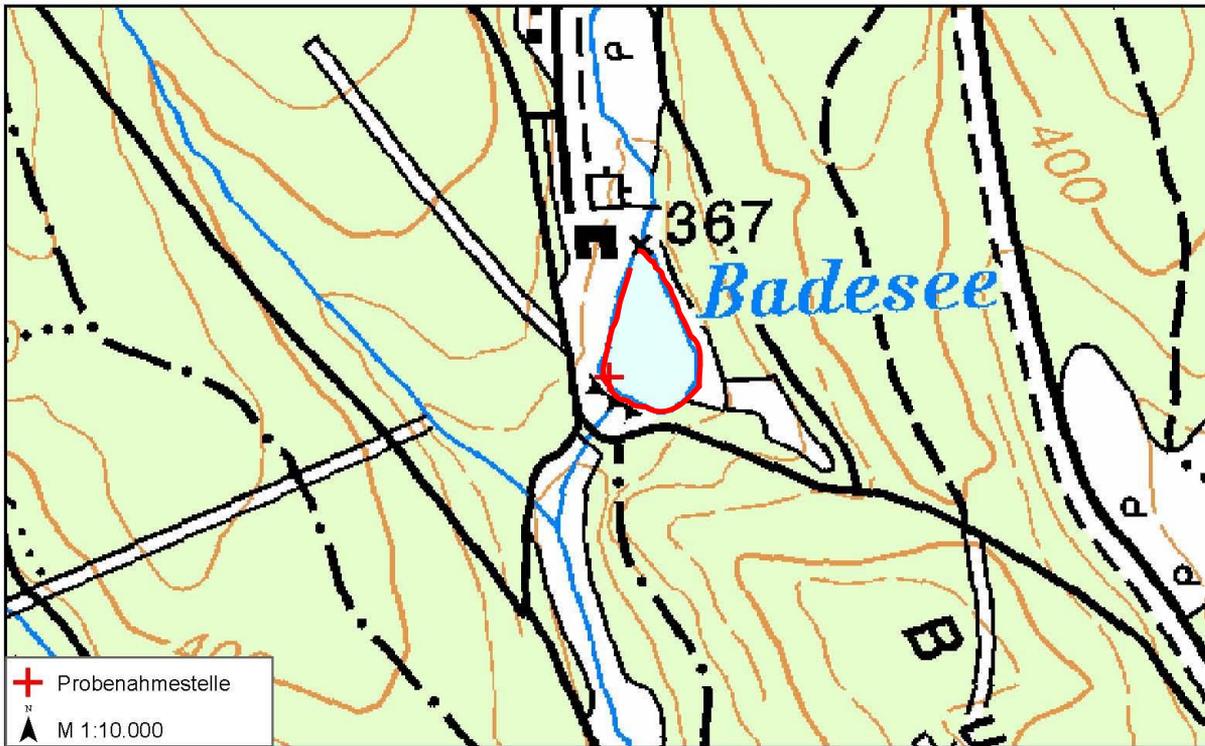
2.26 Lagekarte des Badegewässers

Die nachstehende Lagekarte zeigt das Badegewässer sowie die Probenahmestelle (+) im Maßstab 1:10000. In Österreich erfolgt die Probenahme grundsätzlich im Bereich mit der größten Dichte an badenden Personen. Dieser Bereich („Badezone“) ist in der nachstehenden Karte rot umrandet und umfasst hier den gesamten Badesee.

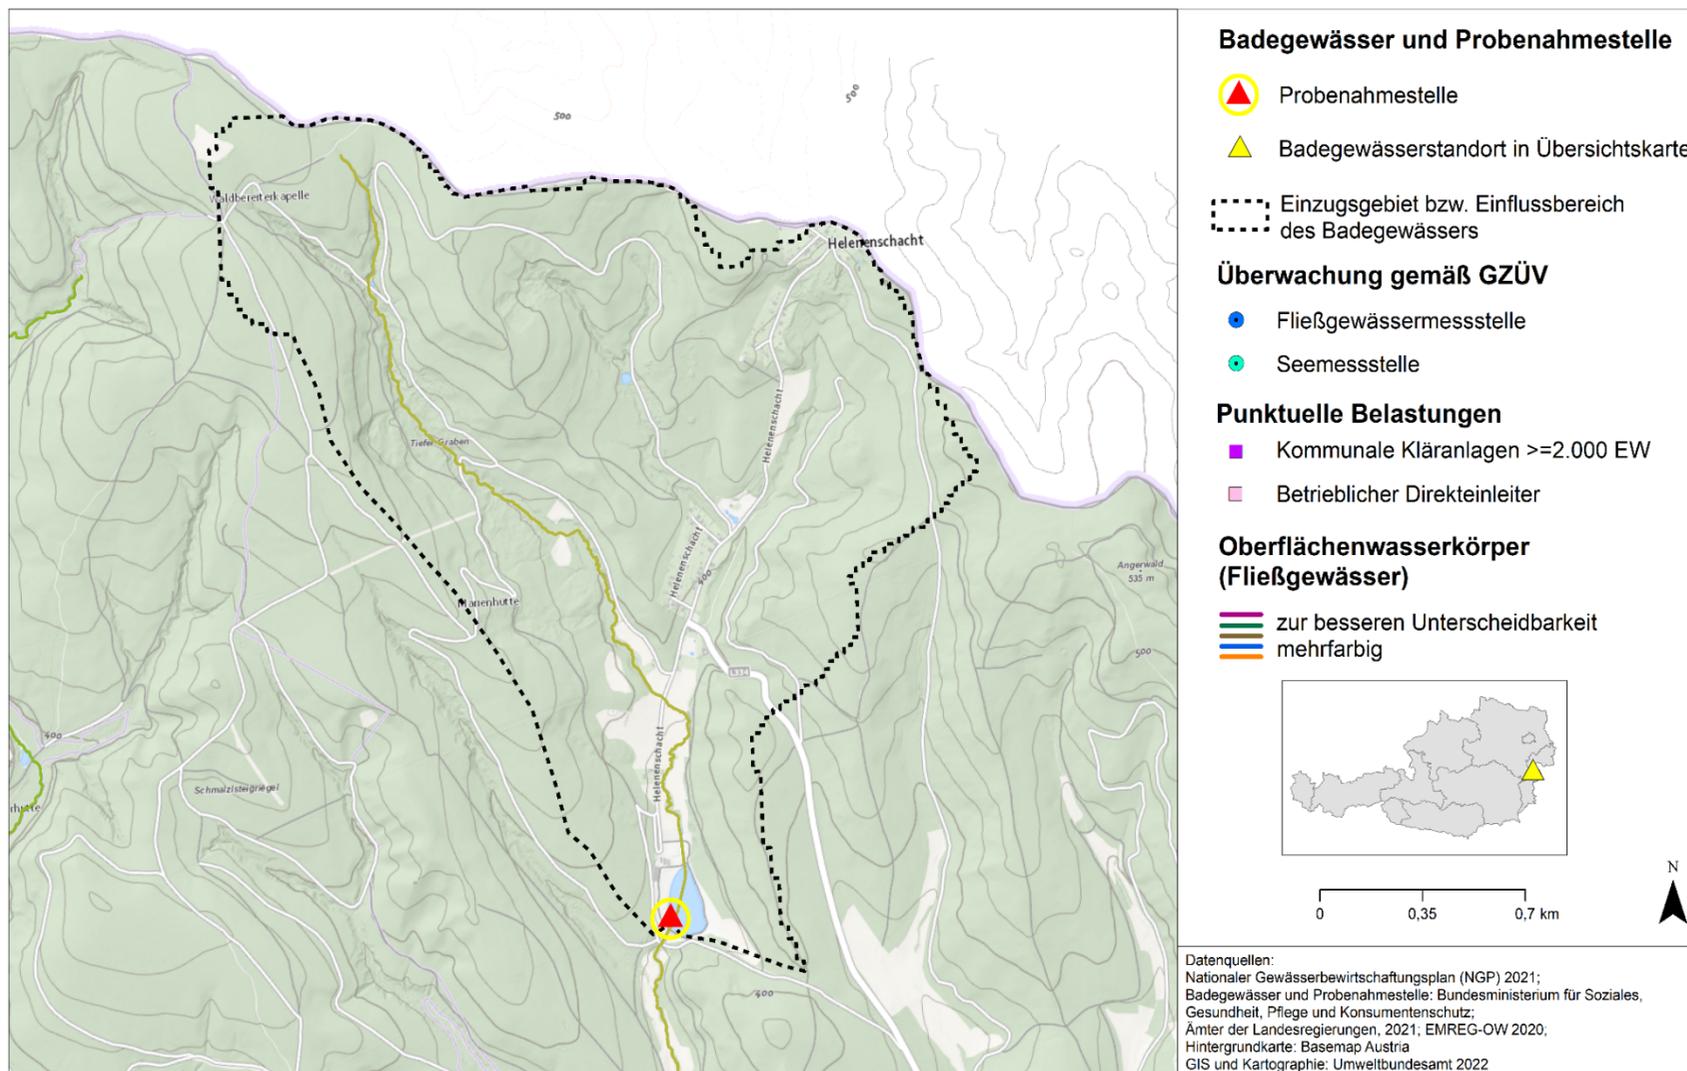
Badegewässer Stausee Ritzing AT1110002000120010

Probenahmestelle, Einzugsgebiet/Einflussbereich, Oberflächenwasserkörper, Messnetz und Punktquellen (Einleitpunkte verortet auf Fließgewässer)

Physikalische, geographische und hydrologische Eigenschaften sowie Eigenschaften zur Ermittlung und Bewertung der Verschmutzungsursachen sind nachfolgend in 2 Karten dargestellt. Die nun folgende Karte zeigt Einzugsgebiet bzw. Einflussbereich, Probenahmestelle, Punktquellen und Wasserkörper.

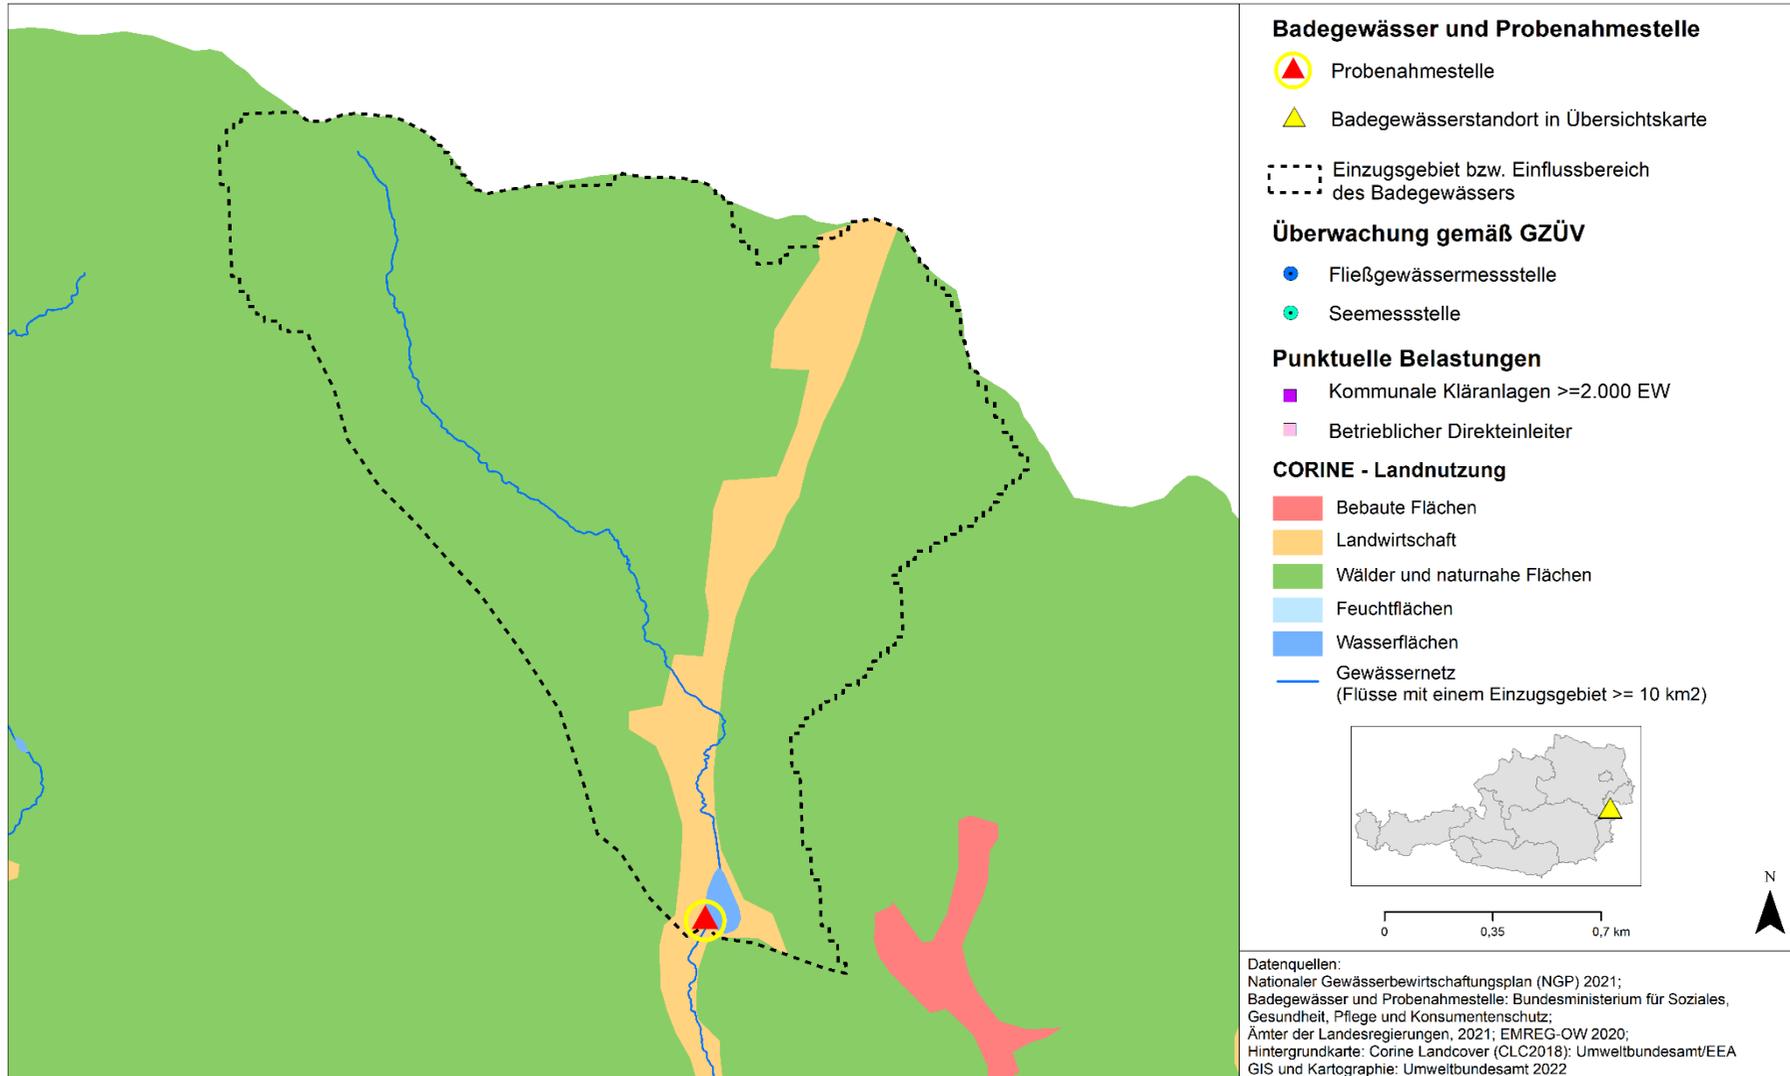
Badegewässer Stausee Ritzing AT1110002000120010

Die nachstehende Karte zeigt Einzugsgebiet bzw. Einflussbereich, Probenahmestelle, Punktquellen, Oberflächengewässer und Landnutzung.

Probenahmestelle, Einzugsgebiet/Einflussbereich, Landnutzung, Messnetz und Punktquellen (Einleitpunkte verortet auf Fließgewässer)
