Badegewässerprofil

Steinbrunner See

AT1120001800130010

erstellt gemäß Bäderhygienegesetz (BHygG), BGBl. Nr. 254/1976 zuletzt geändert durch BGBl. I Nr. 42/2012

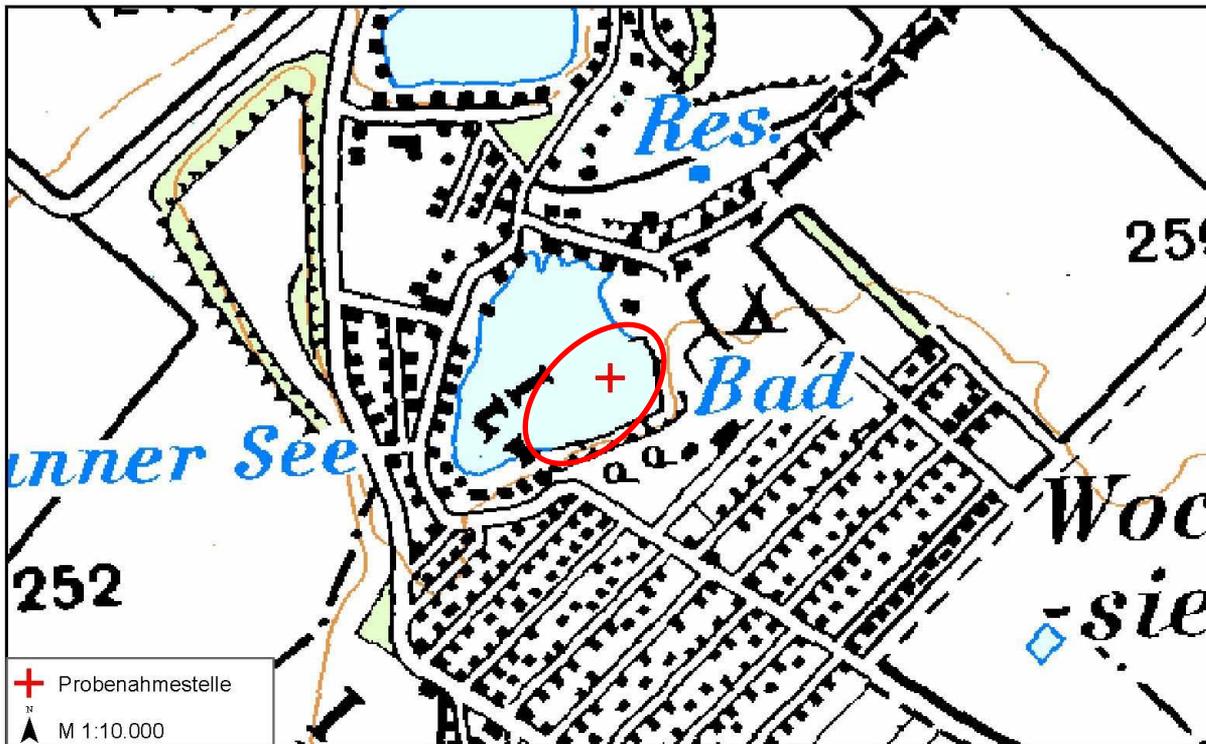
2.26 Lagekarte des Badegewässers

Die nachstehende Lagekarte zeigt das Badegewässer sowie die Probenahmestelle (+) im Maßstab 1:10000. In Österreich erfolgt die Probenahme grundsätzlich im Bereich mit der größten Dichte an badenden Personen. Dieser Bereich („Badezone“) ist in der nachstehenden Karte rot umrandet.
