# Badegewässerprofil

Neusiedler See, Weiden

AT1120006500060010

erstellt gemäß Bäderhygienegesetz (BHygG), BGBl. Nr. 254/1976 zuletzt geändert durch BGBl. I Nr. 42/2012

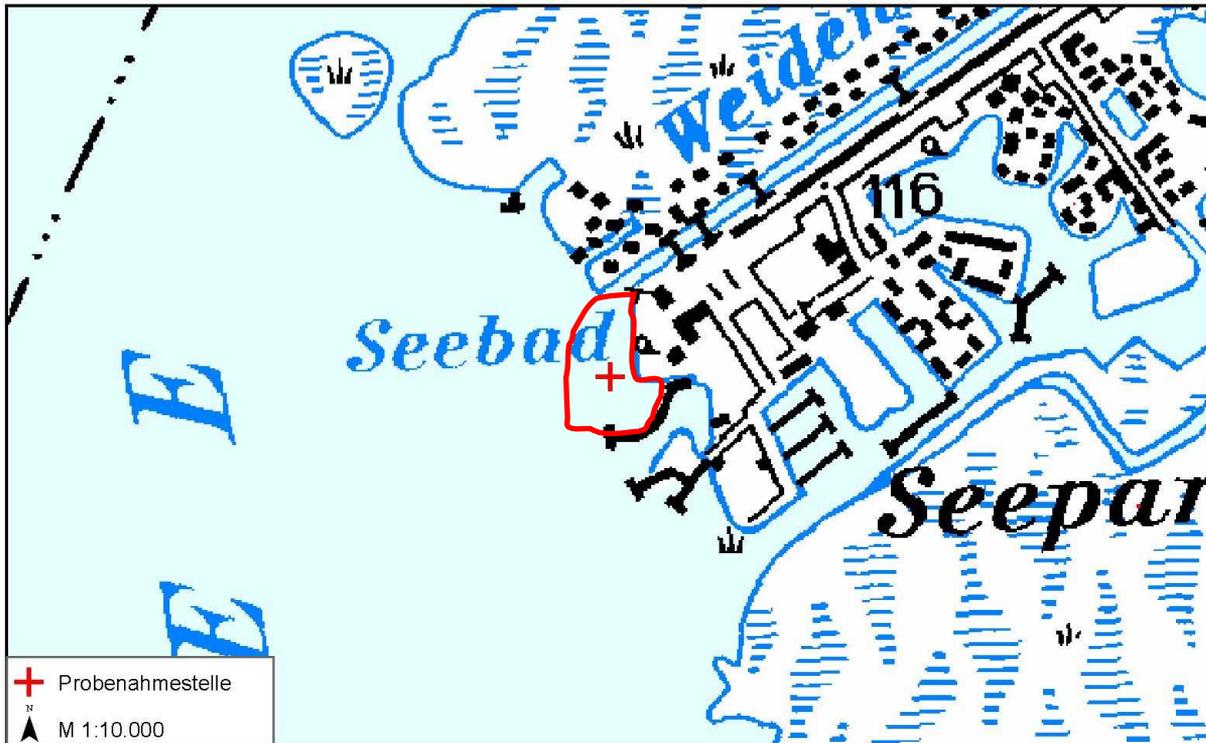
## 2.26 Lagekarte des Badegewässers

Die nachstehende Lagekarte zeigt das Badegewässer sowie die Probenahmestelle (+) im Maßstab 1:10000. In Österreich erfolgt die Probenahme grundsätzlich im Bereich mit der größten Dichte an badenden Personen. Dieser Bereich („Badezone“) ist in der nachstehenden Karte rot umrandet.
