Badegewässerprofil

Stausee Rechnitz

AT1130005800110010

erstellt gemäß Bäderhygienegesetz (BHygG), BGBl. Nr. 254/1976 zuletzt geändert durch BGBl. I Nr. 42/2012

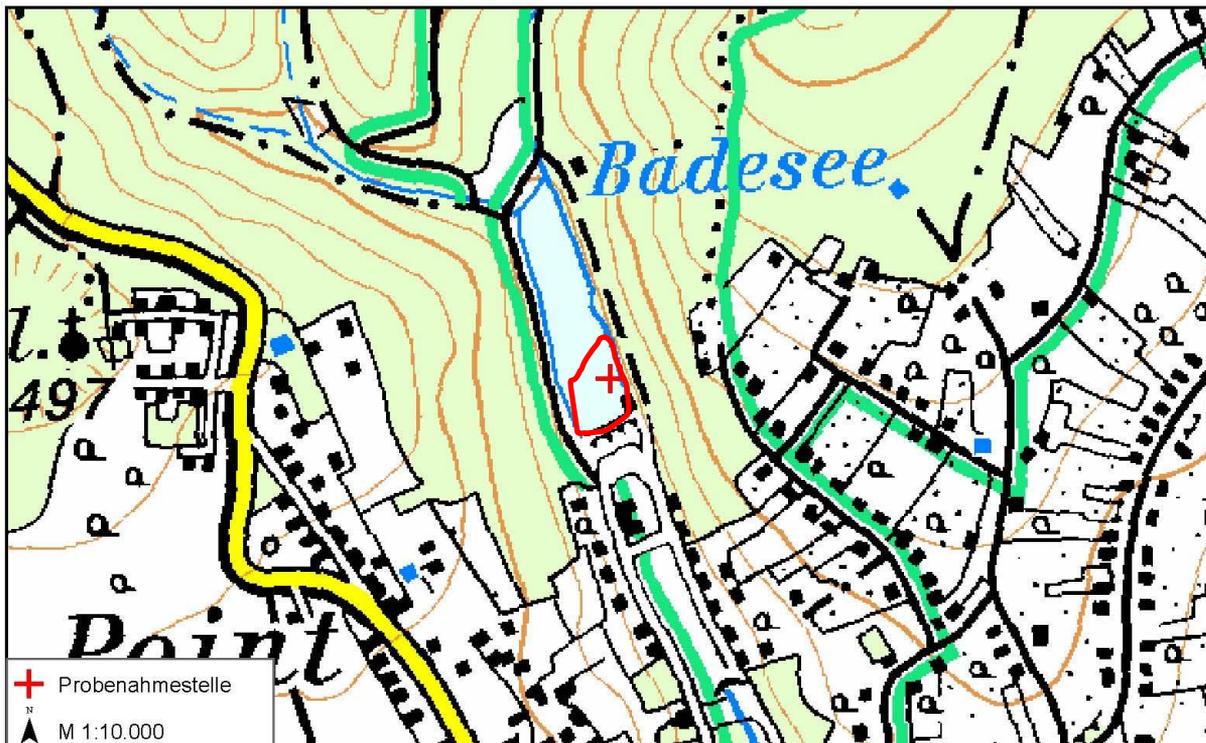
2.26 Lagekarte des Badegewässers

Die nachstehende Lagekarte zeigt das Badegewässer sowie die Probenahmestelle (+) im Maßstab 1:10000. In Österreich erfolgt die Probenahme grundsätzlich im Bereich mit der größten Dichte an badenden Personen. Dieser Bereich („Badezone“) ist in der nachstehenden Karte rot umrandet.

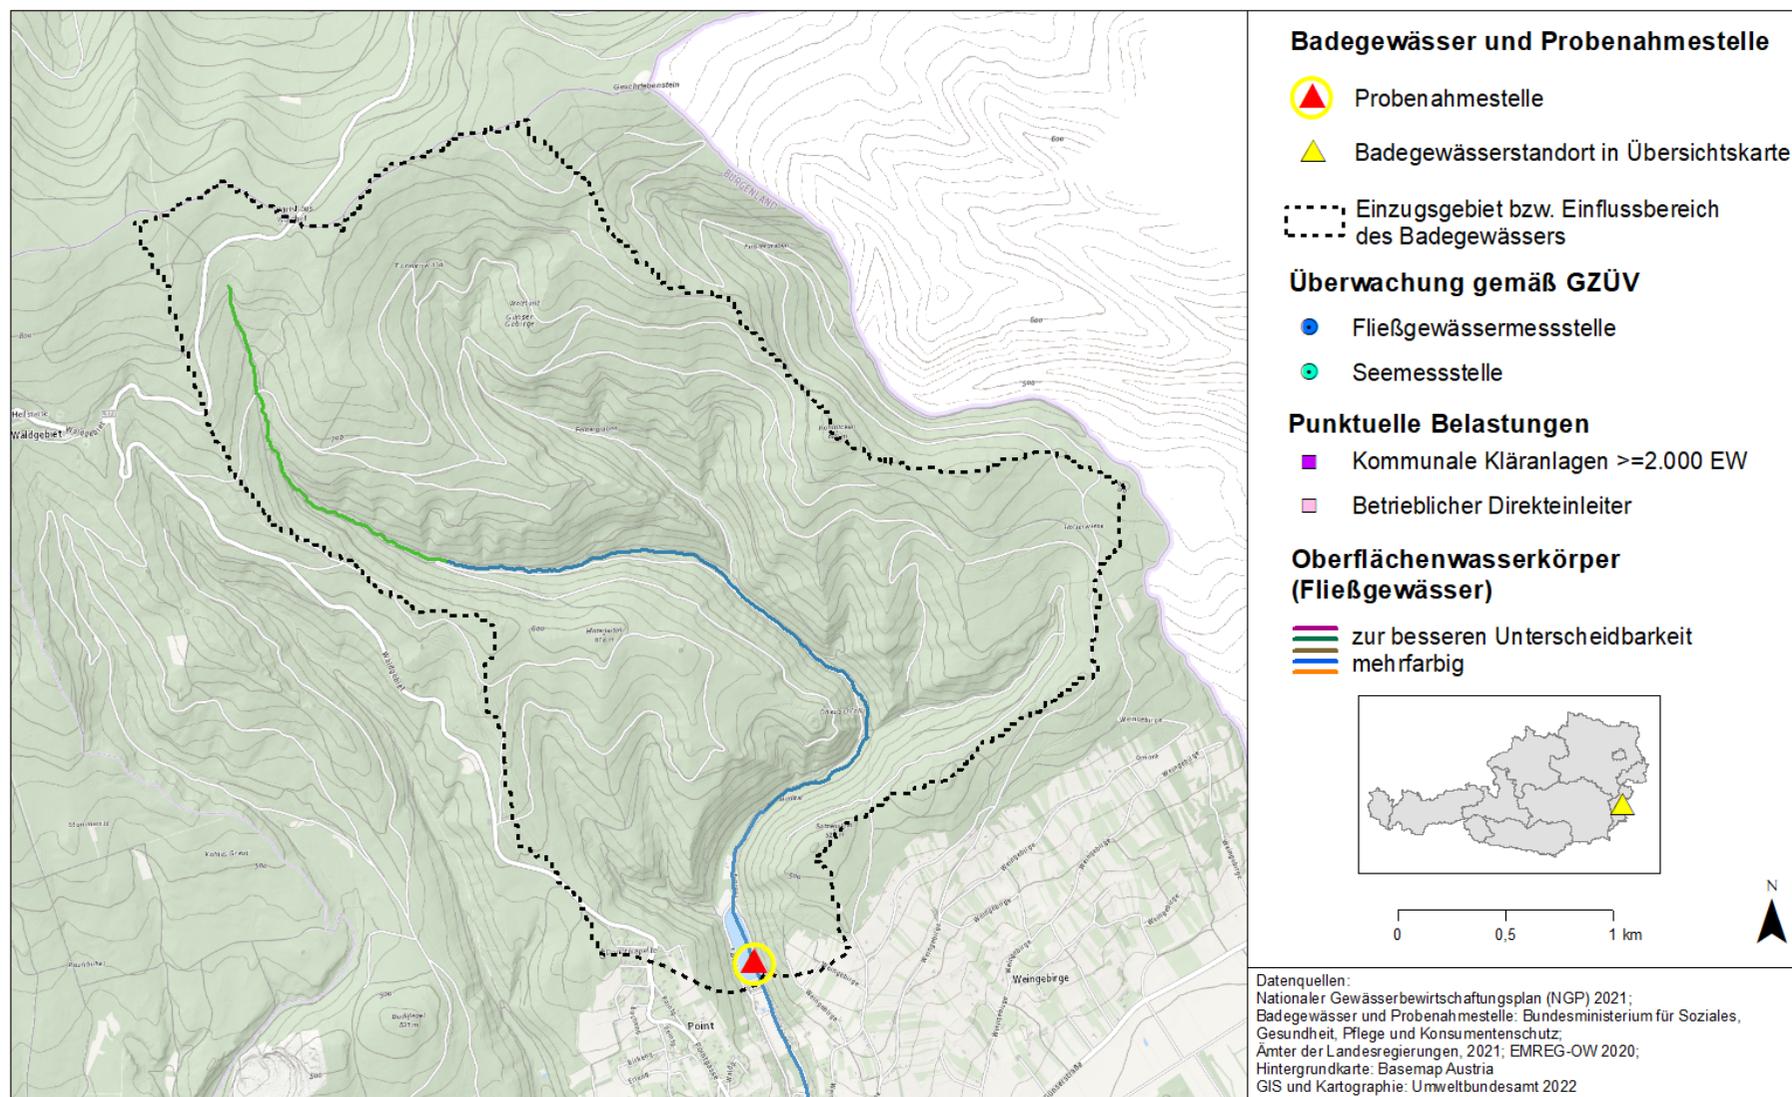
Badegewässer Stausee Rechnitz AT1130005800110010

Probenahmestelle, Einzugsgebiet/Einflussbereich, Oberflächenwasserkörper, Messnetz und Punktquellen (Einleitpunkte verortet auf Fließgewässer)

Physikalische, geographische und hydrologische Eigenschaften sowie Eigenschaften zur Ermittlung und Bewertung der Verschmutzungsursachen sind nachfolgend in 2 Karten dargestellt. Die nun folgende Karte zeigt Einzugsgebiet bzw. Einflussbereich, Probenahmestelle, Punktquellen und Wasserkörper.

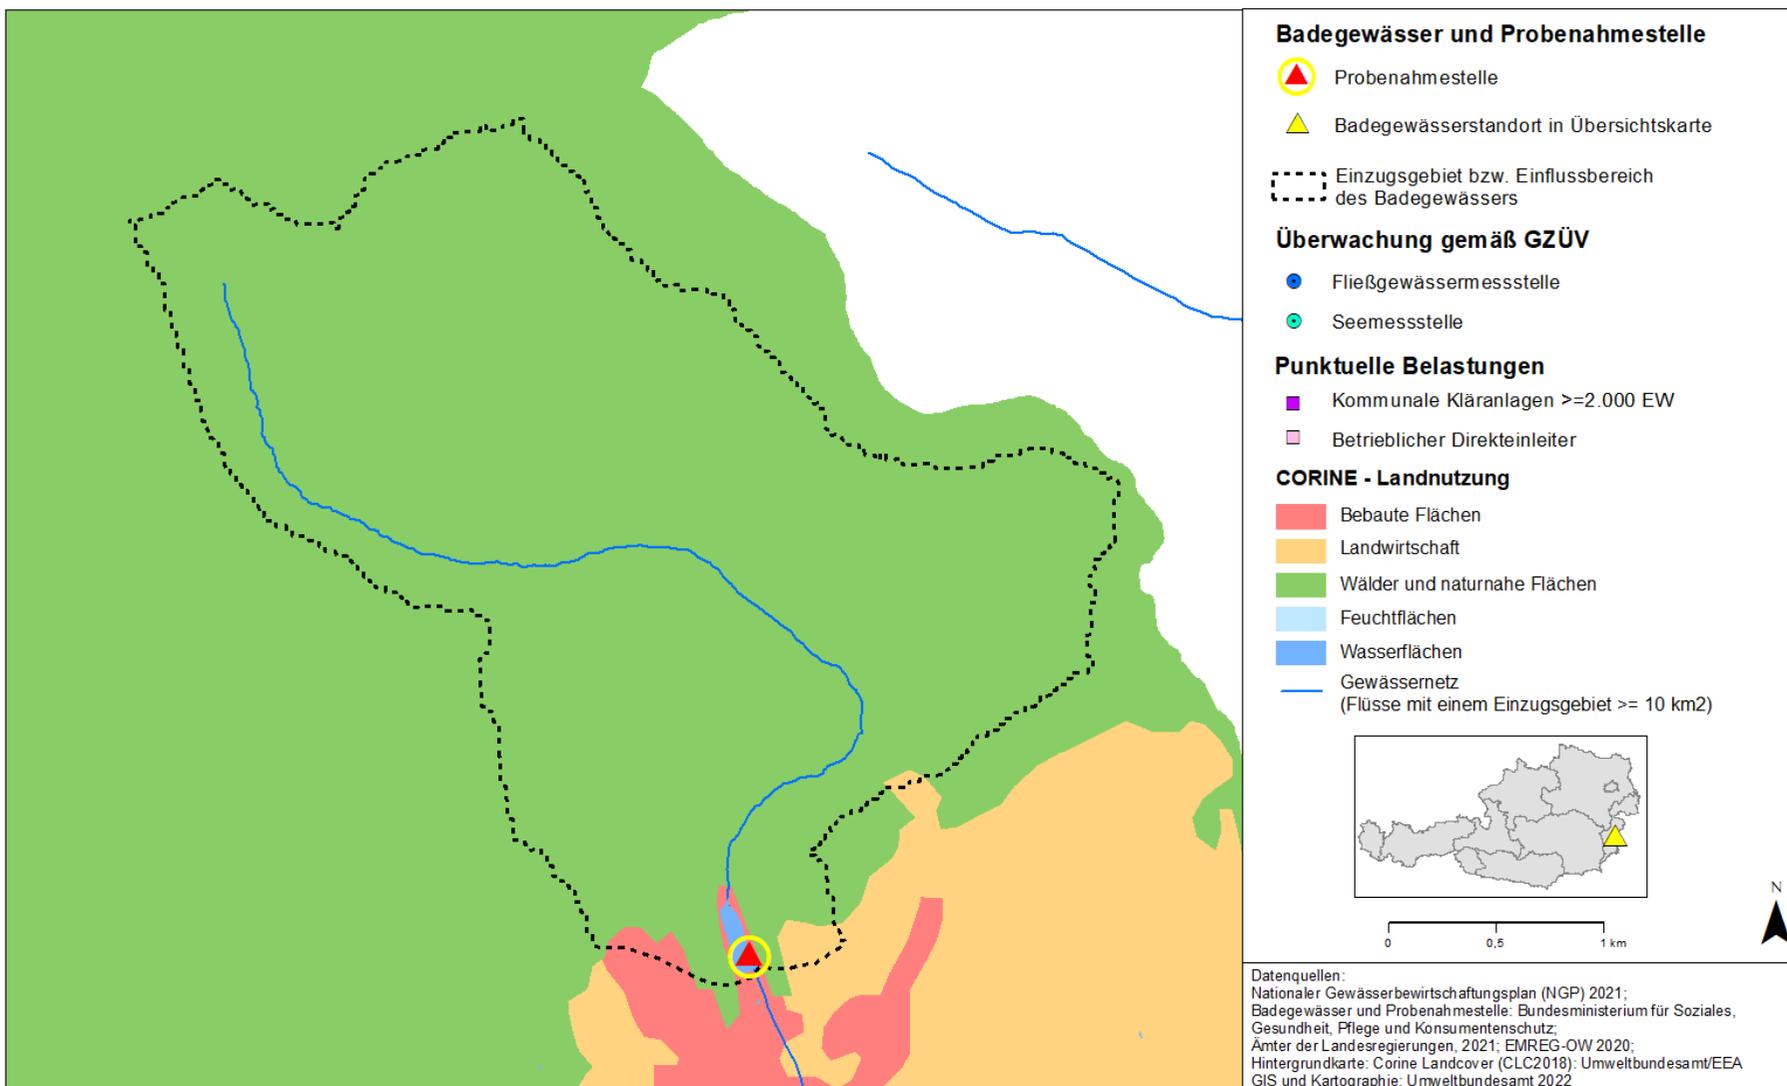
Badegewässer Stausee Rechnitz AT1130005800110010

Die nachstehende Karte zeigt Einzugsgebiet bzw. Einflussbereich, Probenahmestelle, Punktquellen, Oberflächengewässer und Landnutzung.

Probenahmestelle, Einzugsgebiet/Einflussbereich, Landnutzung, Messnetz und Punktquellen (Einleitpunkte verortet auf Fließgewässer)
