Badegewässerprofil

Bergwerksee, Langau

AT1240003300170010

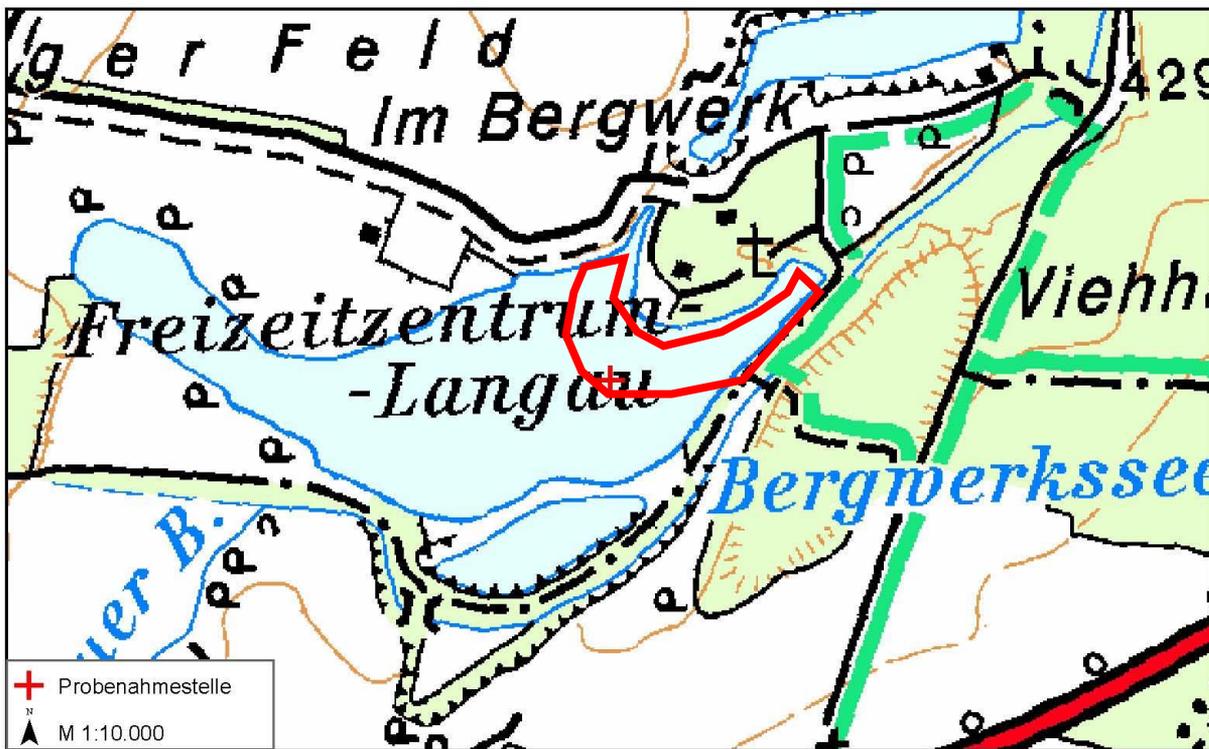
2.26 Lagekarte des Badegewässers

Die nachstehende Lagekarte zeigt das Badegewässer sowie die Probenahmestelle (+) im Maßstab 1:10000. In Österreich erfolgt die Probenahme grundsätzlich im Bereich mit der größten Dichte an badenden Personen. Dieser Bereich („Badezone“) ist in der nachstehenden Karte rot umrandet.
