Badegewässerprofil

Dobrastausee, Pölla

AT1240010300180010

Erscheinungsjahr 2023

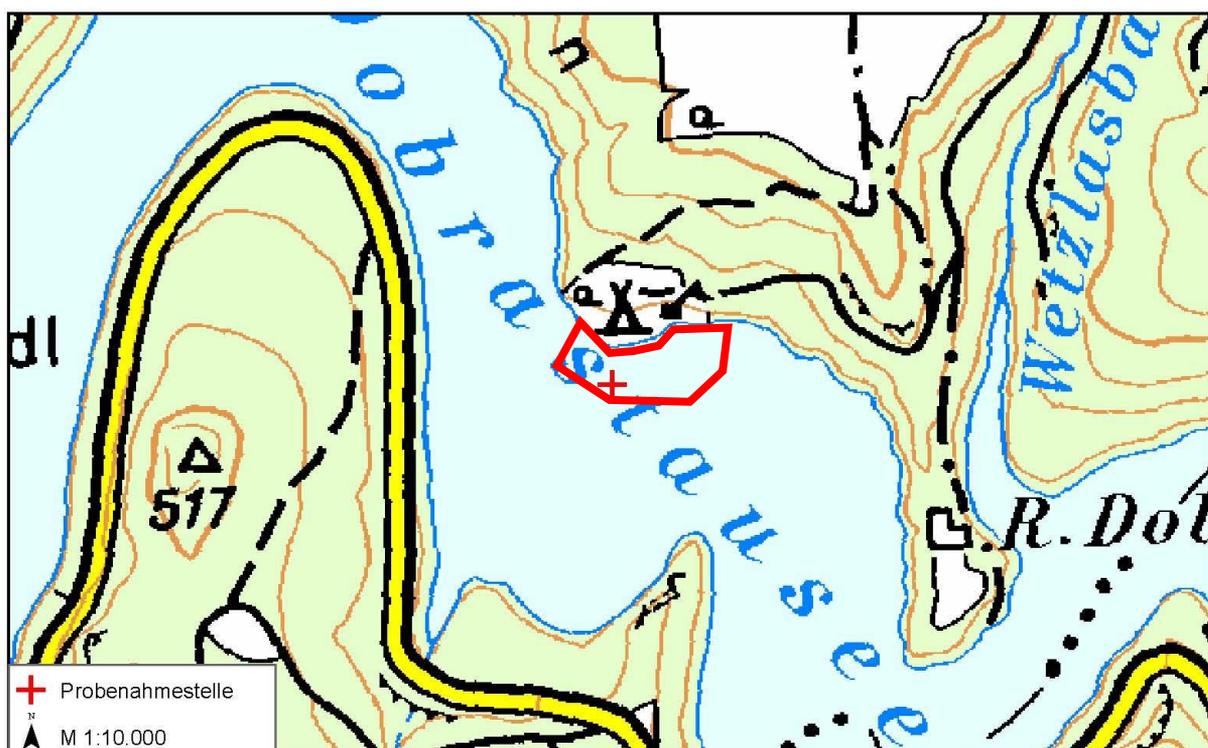
2.26 Lagekarte des Badegewässers

Die nachstehende Lagekarte zeigt das Badegewässer sowie die Probenahmestelle (+) im Maßstab 1:10000. In Österreich erfolgt die Probenahme grundsätzlich im Bereich mit der größten Dichte an badenden Personen. Dieser Bereich („Badezone“) ist in der nachstehenden Karte rot umrandet.

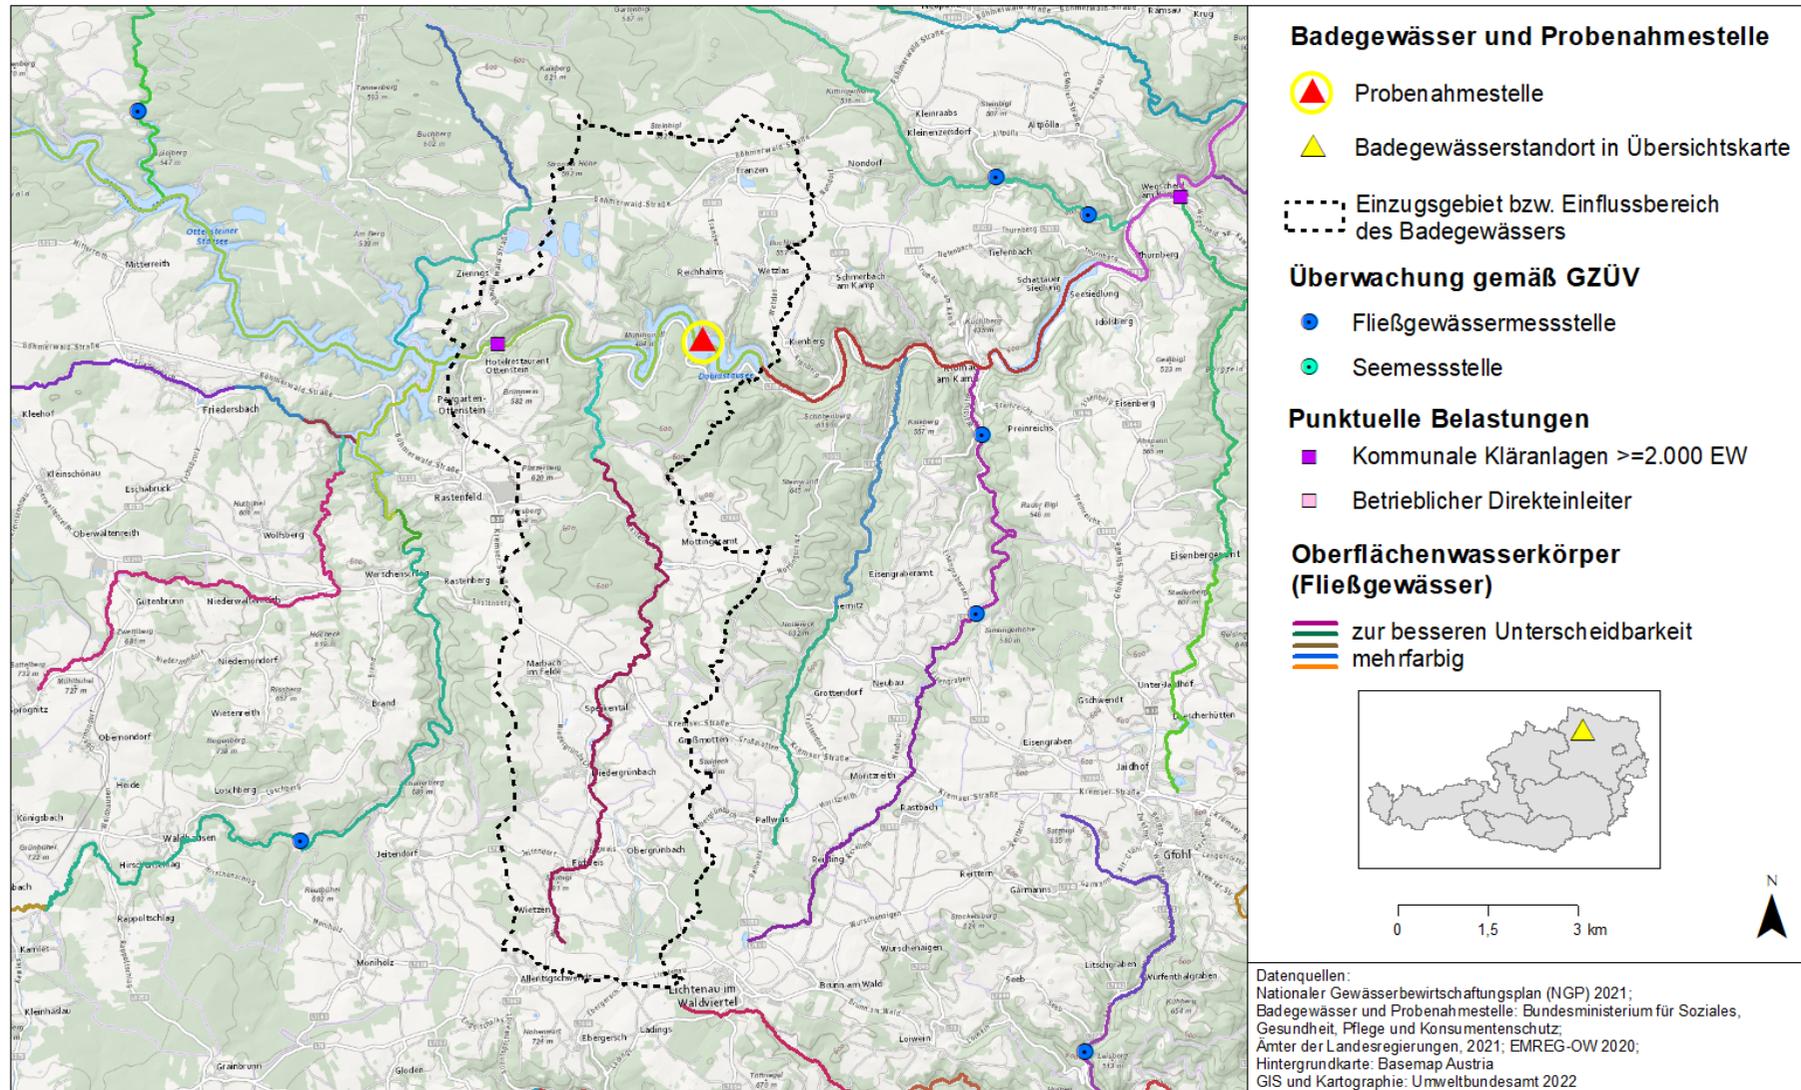
Badegewässer Dobrastausee AT1240010300180010

Physikalische, geographische und hydrologische Eigenschaften sowie Eigenschaften zur Ermittlung und Bewertung der Verschmutzungsursachen sind nachfolgend in 2 Karten dargestellt. Die nun folgende Karte zeigt Einzugsgebiet bzw. Einflussbereich, Probenahmestelle, Punktquellen und Wasserkörper.

Probenahmestelle, Einzugsgebiet/Einflussbereich, Oberflächenwasserkörper, Messnetz und Punktquellen (Einleitpunkte verortet auf Fließgewässer)

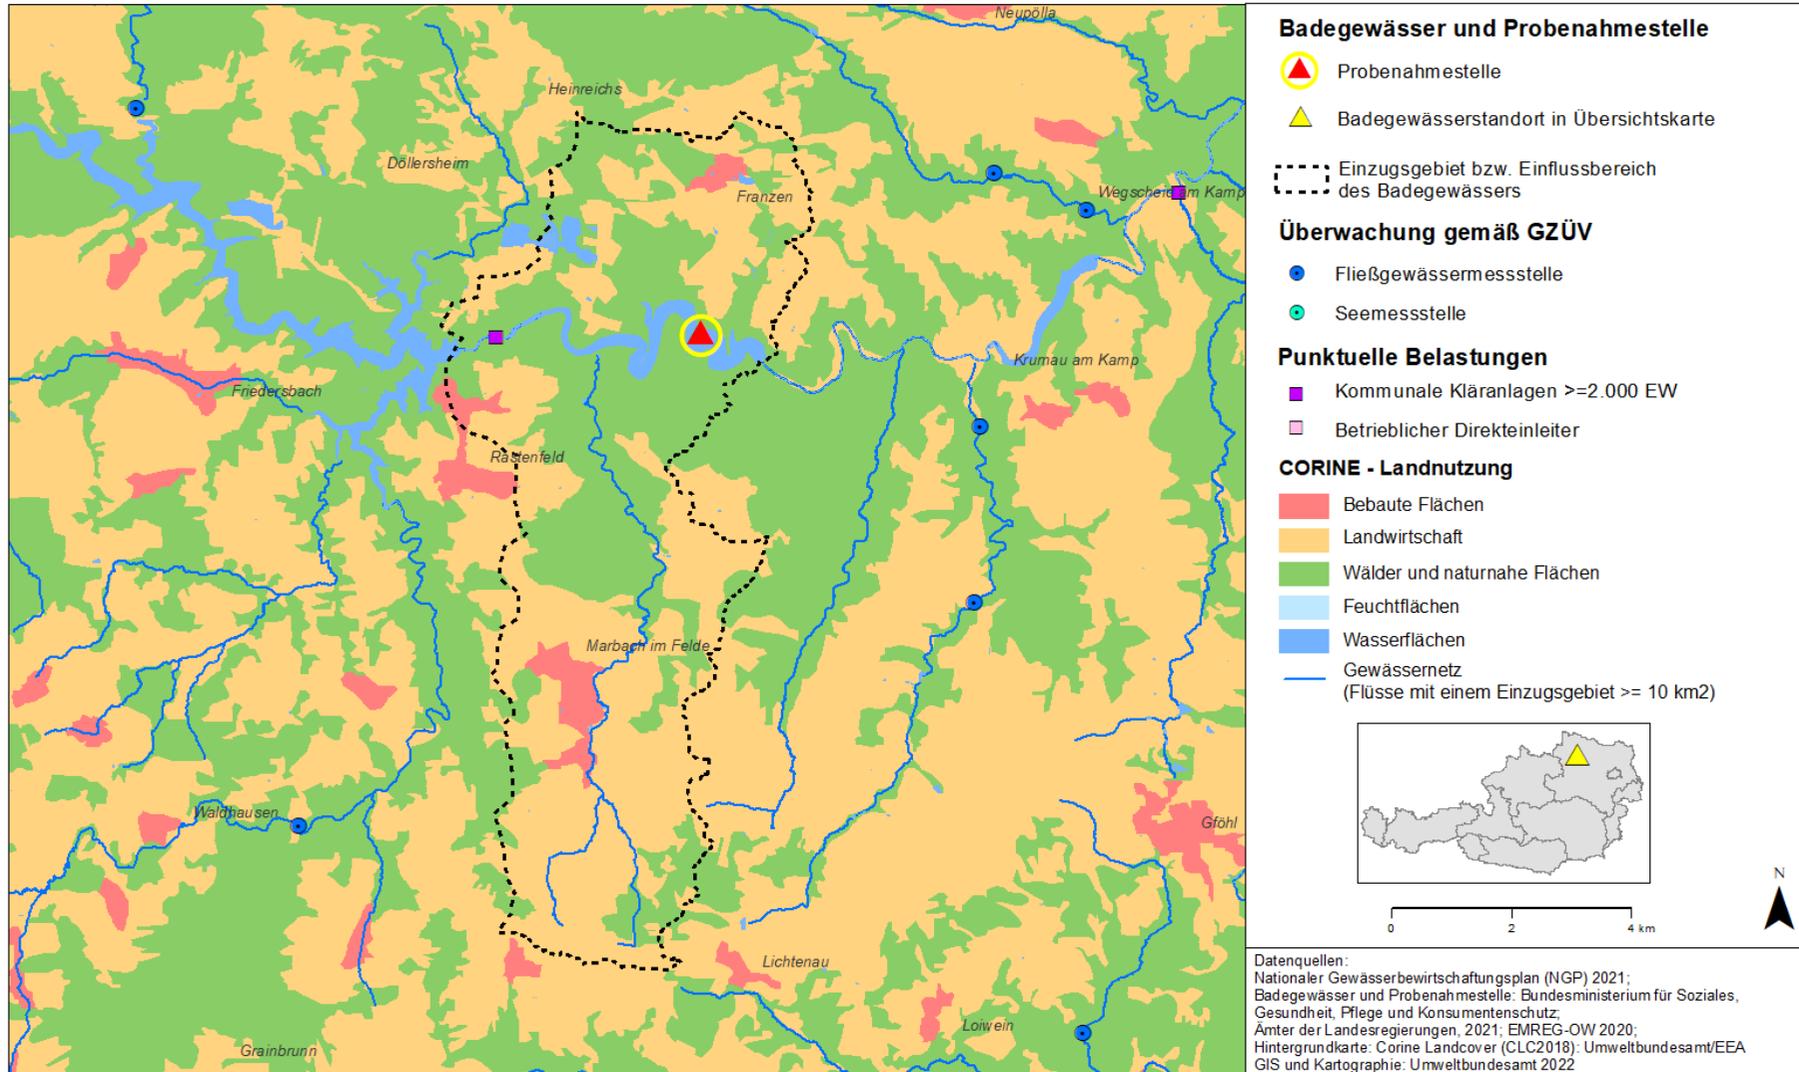
Badegewässer Dobrastauee AT1240010300180010

Die nachstehende Karte zeigt Einzugsgebiet bzw. Einflussbereich, Probenahmestelle, Punktquellen, Oberflächengewässer und Landnutzung.

Probenahmestelle, Einzugsgebiet/Einflussbereich, Landnutzung, Messnetz und Punktquellen (Einleitpunkte verortet auf Fließgewässer)
