Badegewässerprofil

Donau Altarm, Greifenstein

AT1260007800190020

Erscheinungsjahr 2024

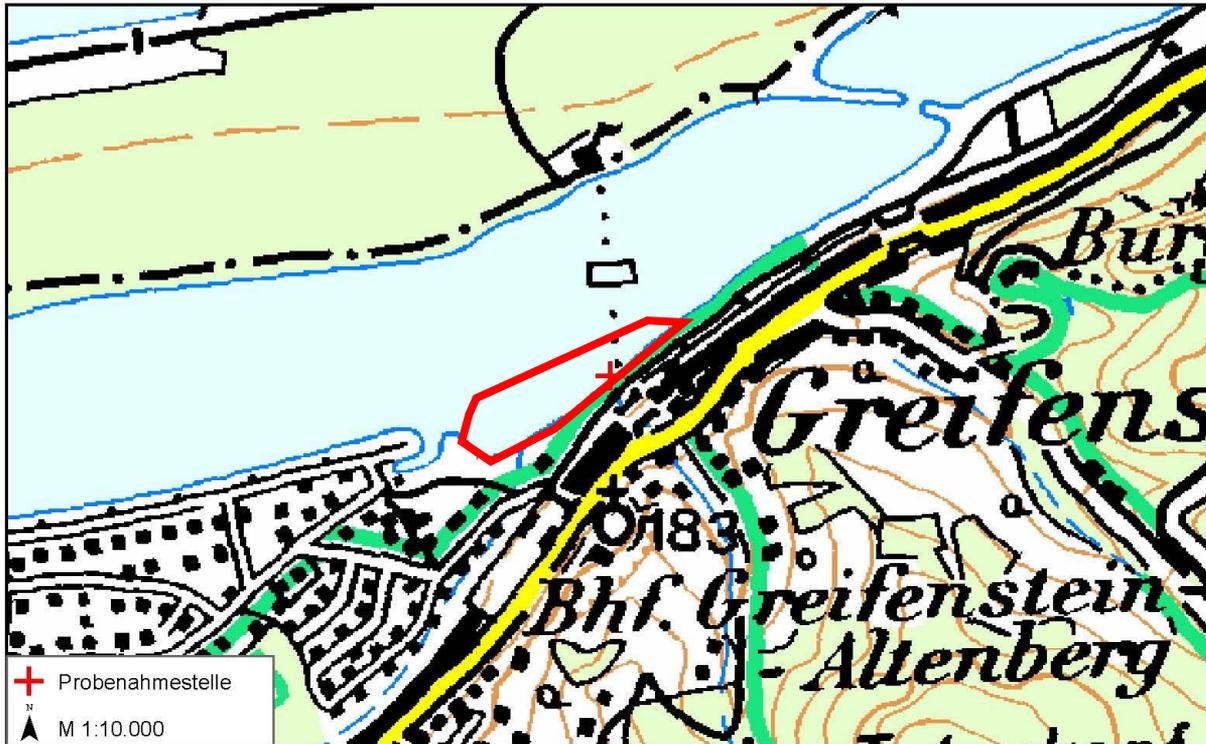
2.26 Lagekarte des Badegewässers

Die nachstehende Lagekarte zeigt das Badegewässer sowie die Probenahmestelle (+) im Maßstab 1:10000. In Österreich erfolgt die Probenahme grundsätzlich im Bereich mit der größten Dichte an badenden Personen. Dieser Bereich („Badezone“) ist in der nachstehenden Karte rot umrandet.

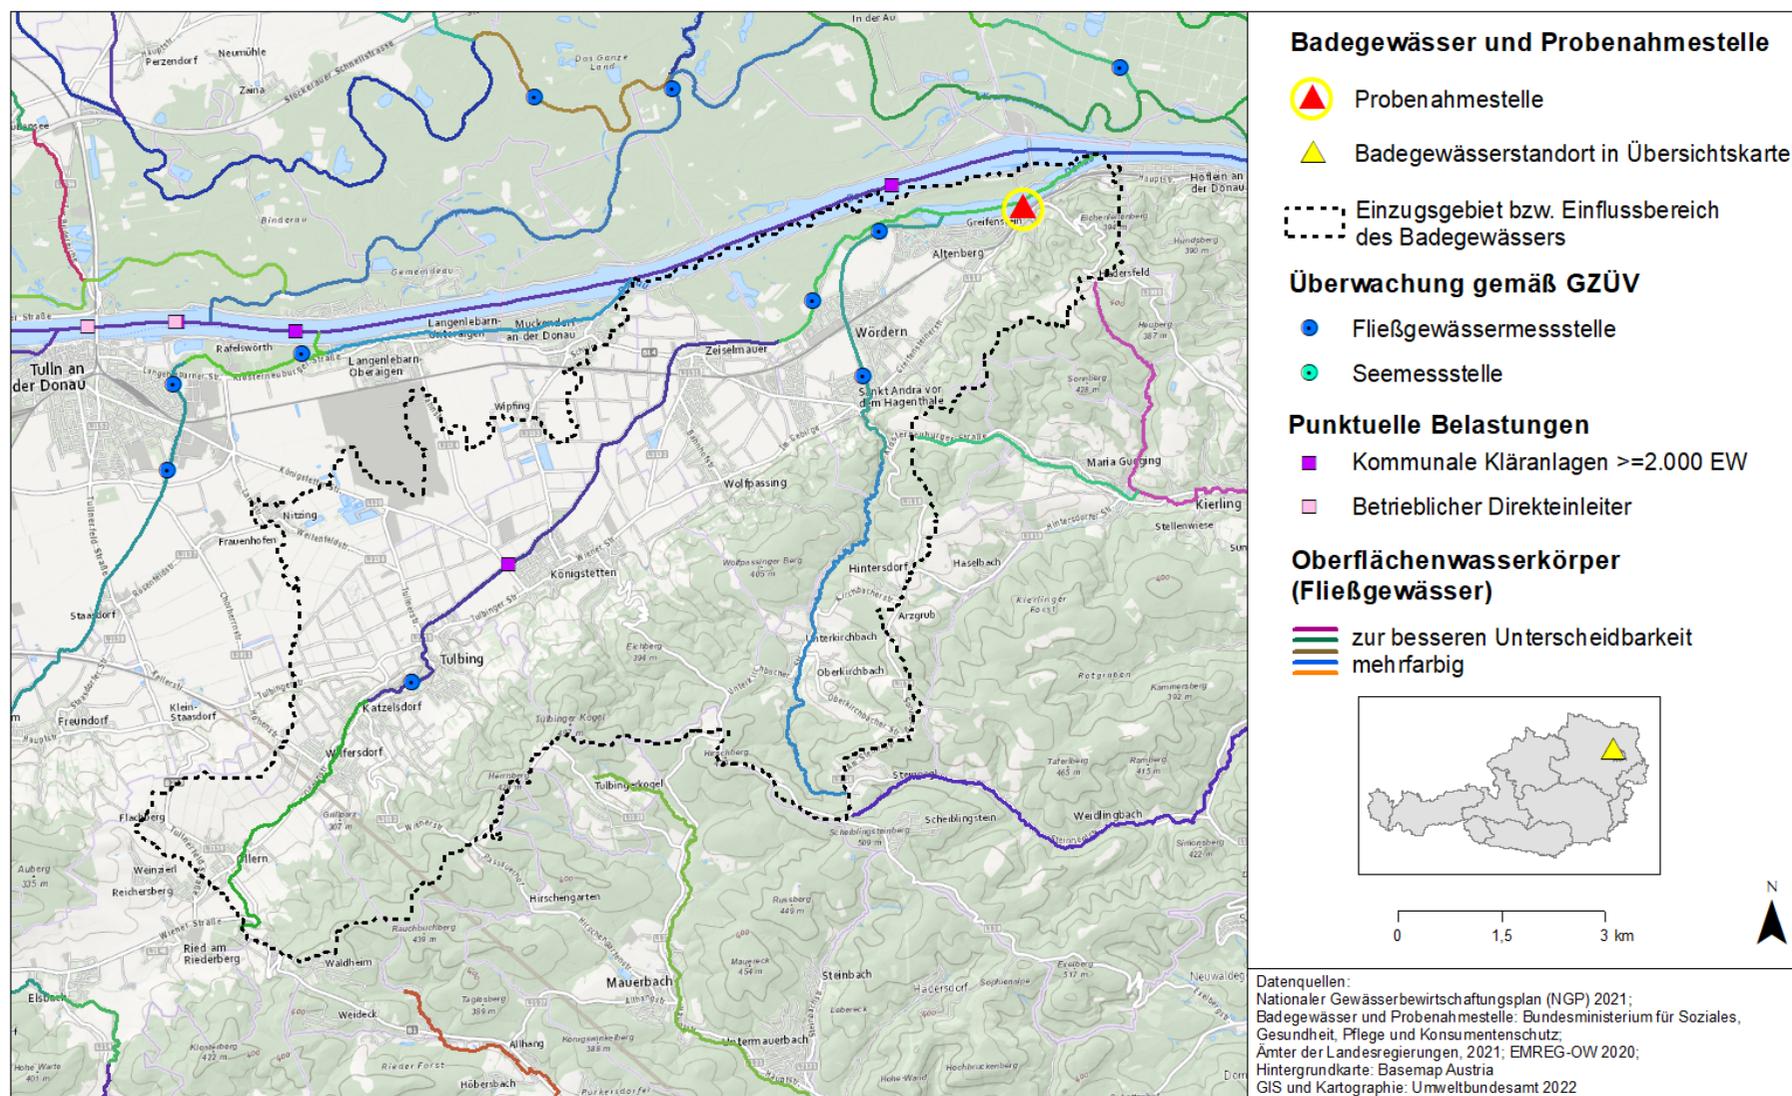
Badegewässer Donau Altarm Greifenstein/Badest. Norduf. GH Jarosch AT1260007800190020

Physikalische, geographische und hydrologische Eigenschaften sowie Eigenschaften zur Ermittlung und Bewertung der Verschmutzungsursachen sind nachfolgend in 2 Karten dargestellt. Die nun folgende Karte zeigt Einzugsgebiet bzw. Einflussbereich, Probenahmestelle, Punktquellen und Wasserkörper.

Probenahmestelle, Einzugsgebiet/Einflussbereich, Oberflächenwasserkörper, Messnetz und Punktquellen (Einleitpunkte verortet auf Fließgewässer)

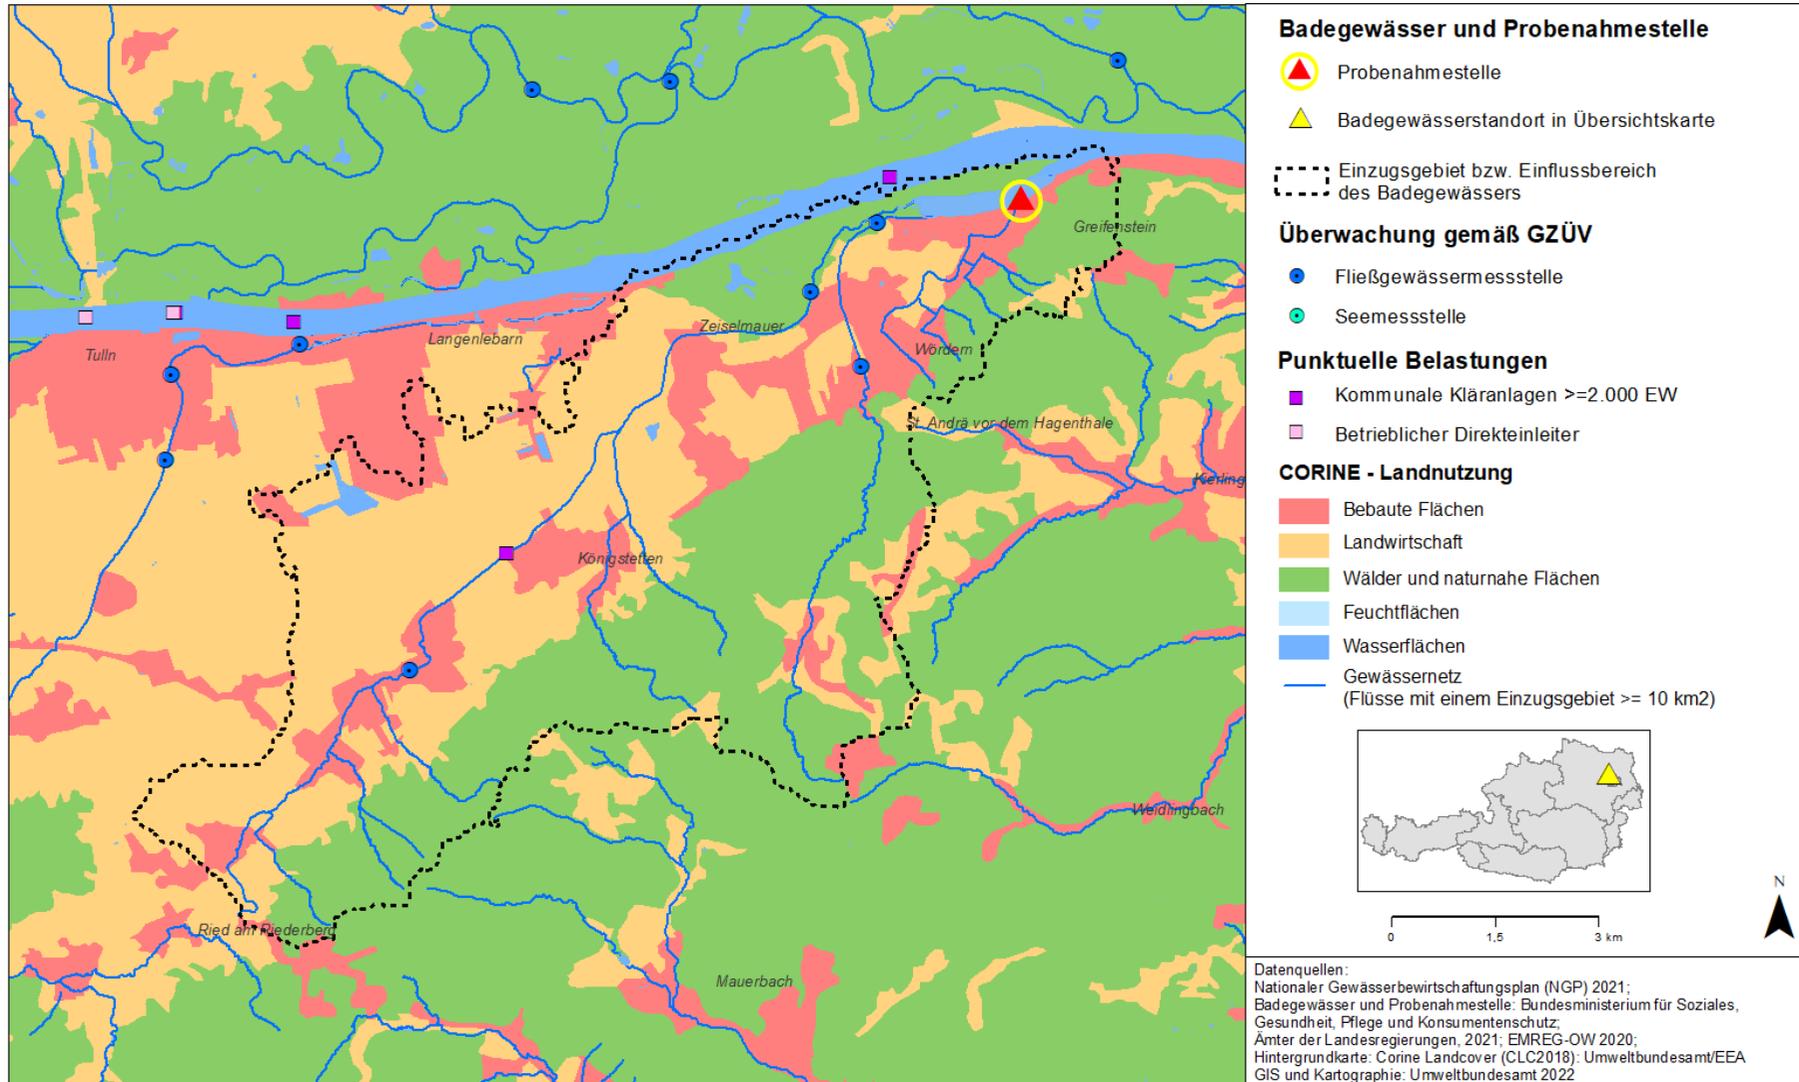
Badegewässer Donau Altarm Greifenstein/Badest. Norduf. GH Jarosch AT1260007800190020

Die nachstehende Karte zeigt Einzugsgebiet bzw. Einflussbereich, Probenahmestelle, Punktquellen, Oberflächengewässer und Landnutzung.

Probenahmestelle, Einzugsgebiet/Einflussbereich, Landnutzung, Messnetz und Punktquellen (Einleitpunkte verortet auf Fließgewässer)
