## Badegewässerprofil

Millstätter See, Millstatt

AT2120002200070030

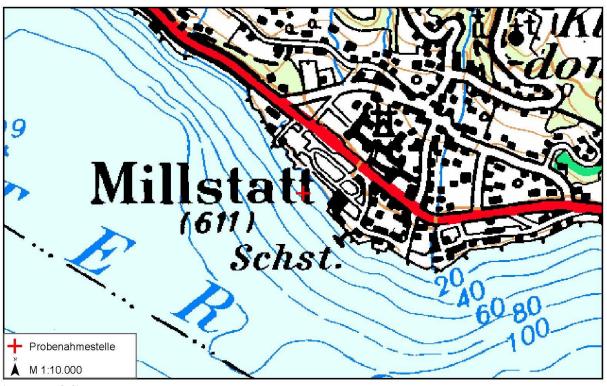
#### 2.26 Lagekarte des Badegewässers

Die nachstehende Lagekarte zeigt das Badegewässer sowie die Probenahmestelle (+) im Maßstab 1:10000. In Österreich erfolgt die Probenahme grundsätzlich im Bereich mit der größten Dichte an badenden Personen.

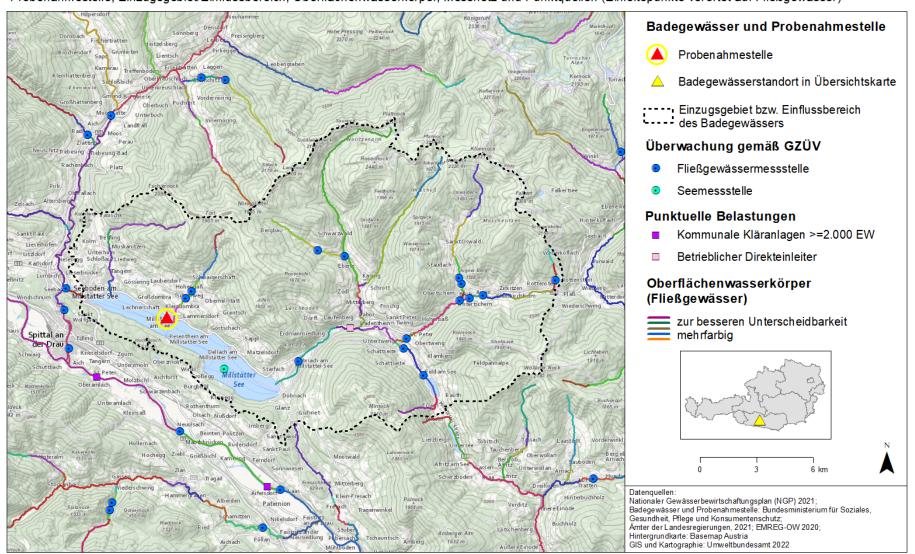
#### Badegewässer Millstätter See, Millstatt AT2120002200070030

Physikalische, geographische und hydrologische Eigenschaften sowie Eigenschaften zur Ermittlung und Bewertung der Verschmutzungsursachen sind nachfolgend in 2 Karten dargestellt. Die nun folgende Karte zeigt Einzugsgebiet bzw. Einflussbereich, Probenahmestelle, Punktquellen und Wasserkörper.

Probenahmestelle, Einzugsgebiet/Einflussbereich, Oberflächenwasserkörper, Messnetz und Punktquellen (Einleitepunkte verortet auf Fließgewässer)

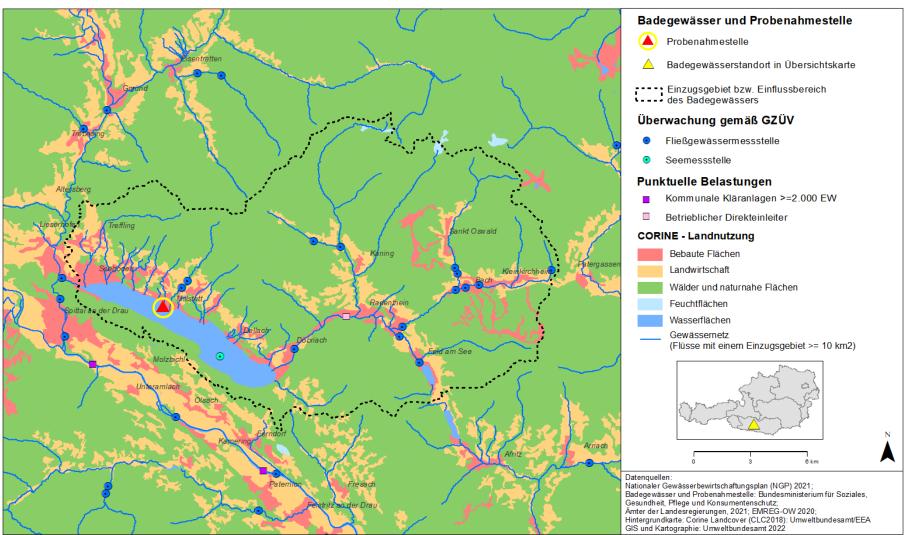
#### Badegewässer Millstätter See, Millstatt AT2120002200070030

Die nachstehende Karte zeigt Einzugsgebiet bzw. Einflussbereich, Probenahmestelle, Punktquellen, Oberflächengewässer und Landnutzung.

Probenahmestelle, Einzugsgebiet/Einflussbereich, Landnutzung, Messnetz und Punktquellen (Einleitepunkte verortet auf Fließgewässer)
