Badegewässerprofil

Alter Rhein, Lustenau

AT3420002400010010

Erscheinungsjahr 2023

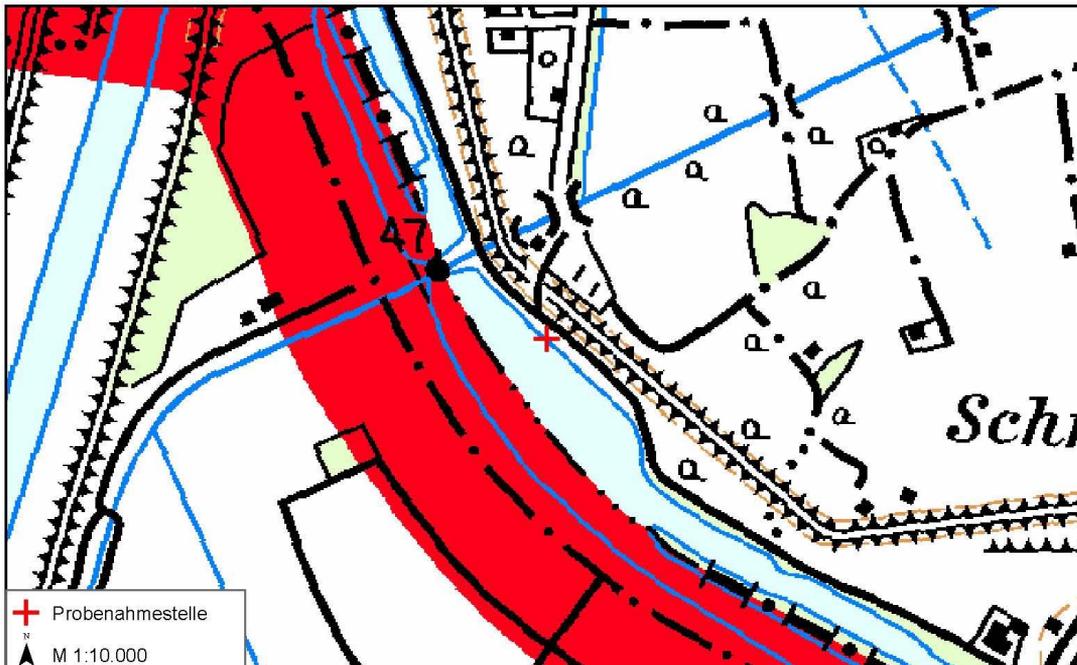
2.26 Lagekarte des Badegewässers

Die nachstehende Lagekarte zeigt das Badegewässer sowie die Probenahmestelle (+) im Maßstab 1:10000.

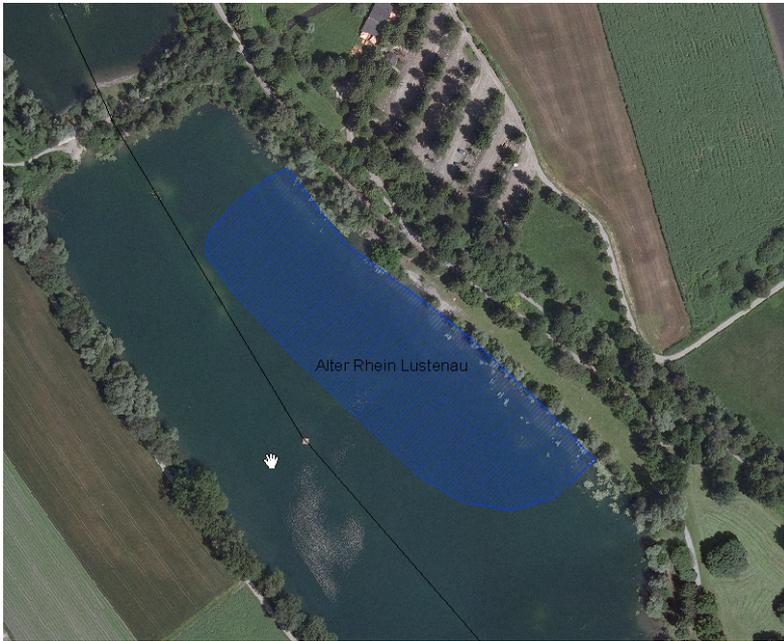
In Österreich erfolgt die Probenahme grundsätzlich im Bereich mit der größten Dichte an badenden Personen. Dieser Bereich („Badezone“) ist in der nachstehenden Karte blau schraffiert.

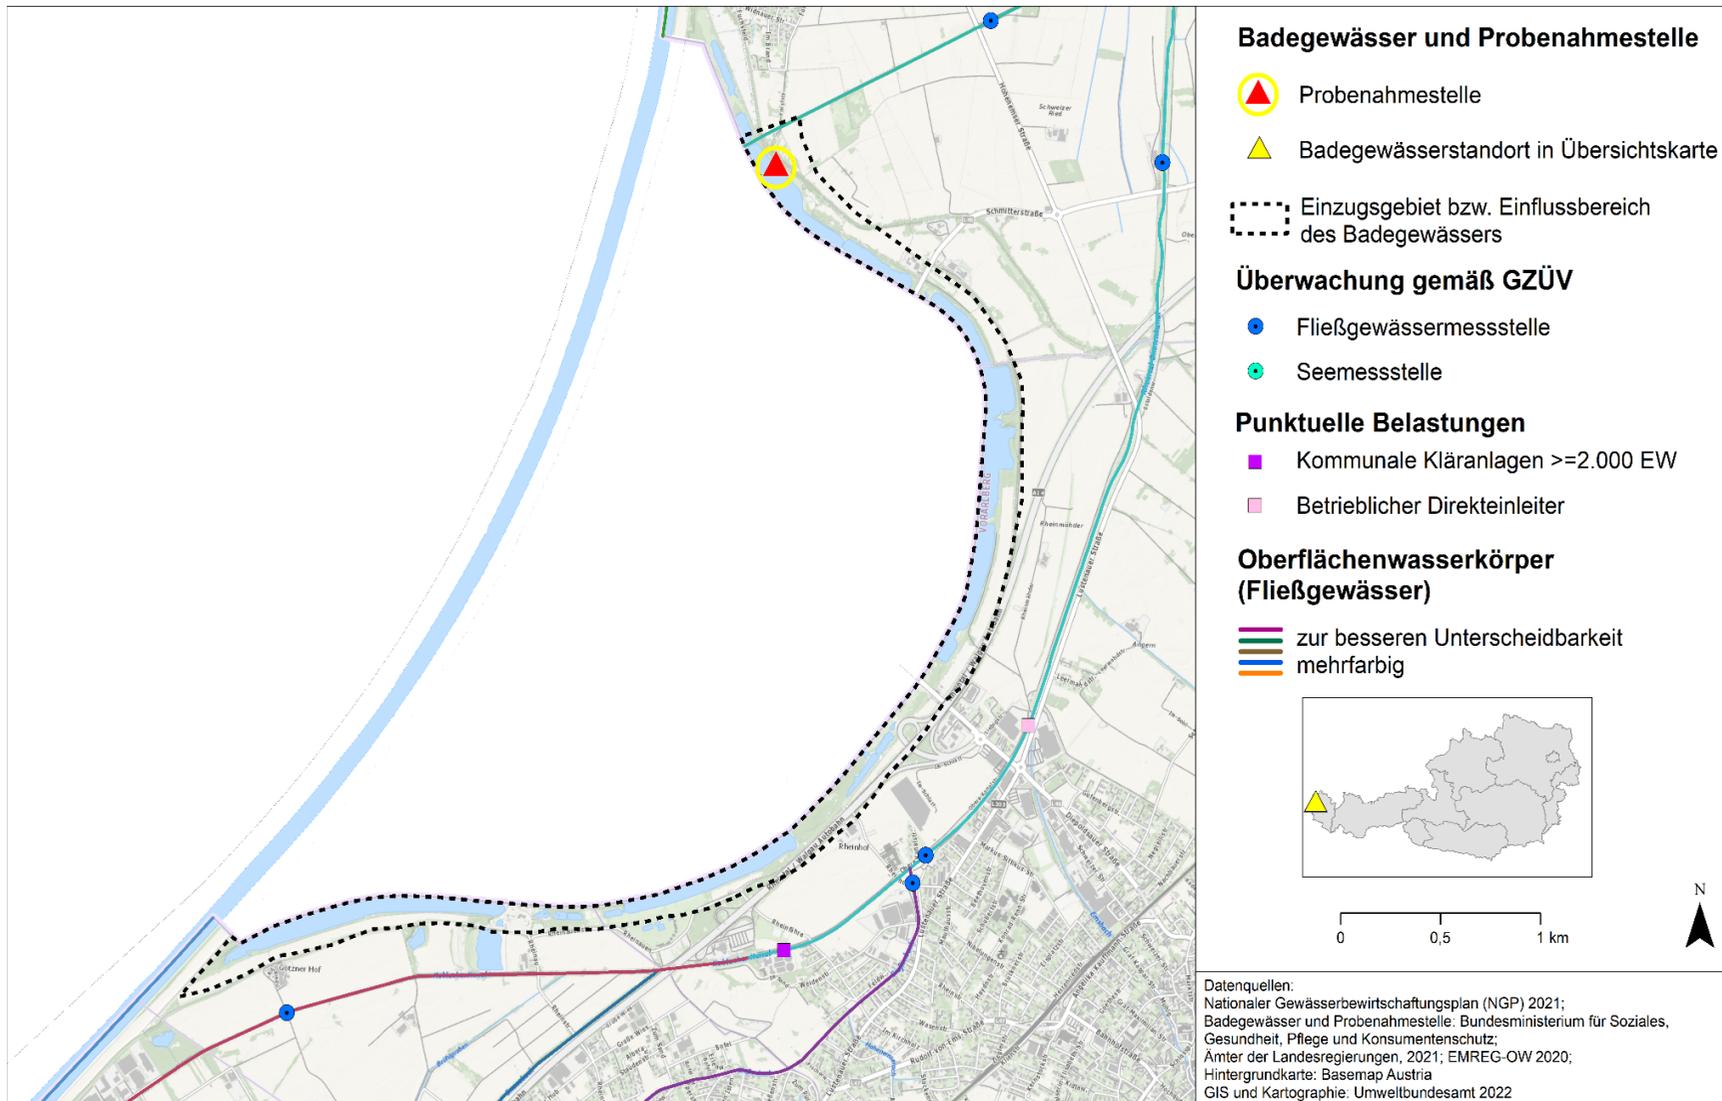
Badegewässer Alter Rhein Lustenau AT3420002400010010

Physikalische, geographische und hydrologische Eigenschaften sowie Eigenschaften zur Ermittlung und Bewertung der Verschmutzungsursachen sind nachfolgend in 2 Karten dargestellt. Die nun folgende Karte zeigt Einzugsgebiet bzw. Einflussbereich, Probenahmestelle, Punktquellen und Wasserkörper.

Probenahmestelle, Einzugsgebiet/Einflussbereich, Oberflächenwasserkörper, Messnetz und Punktquellen (Einleitpunkte verortet auf Fließgewässer)

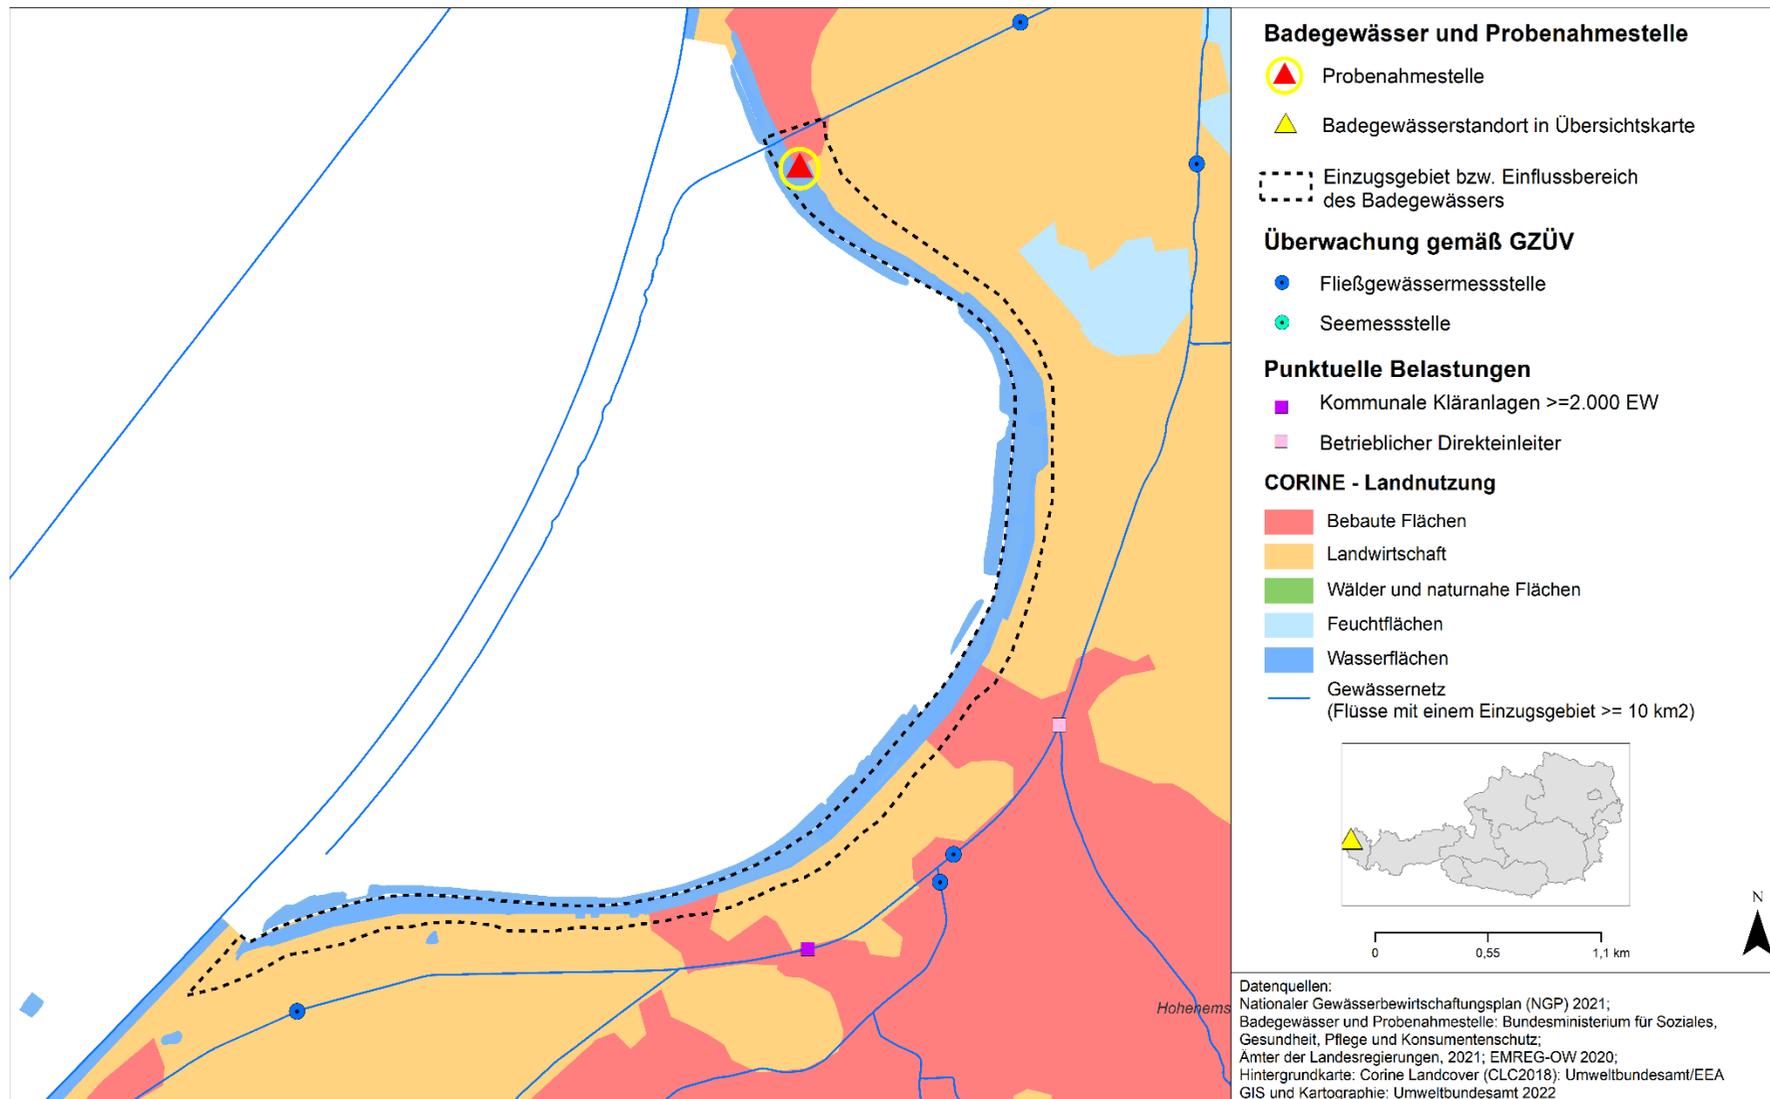
Badegewässer Alter Rhein Lustenau AT3420002400010010

Die nachstehende Karte zeigt Einzugsgebiet bzw. Einflussbereich, Probenahmestelle, Punktquellen, Oberflächengewässer und Landnutzung.

Probenahmestelle, Einzugsgebiet/Einflussbereich, Landnutzung, Messnetz und Punktquellen (Einleitpunkte verortet auf Fließgewässer)

Die Verteilung der Landnutzung im Einflussbereich des Badegewässers ist die folgende (Auswertung nach CORINE Landcover Level 1):

Bebaute Flächen	Feuchtflächen	Landwirtschaft	Wälder und naturnahe Flächen	Wasserflächen
7,1%	0%	42,2%	0%	50,6%
