Badegewässerprofil

Wörthersee, Velden

AT2110003800120030

erstellt gemäß Bäderhygienegesetz (BHygG), BGBl. Nr. 254/1976 zuletzt geändert durch BGBl. I Nr. 42/2012

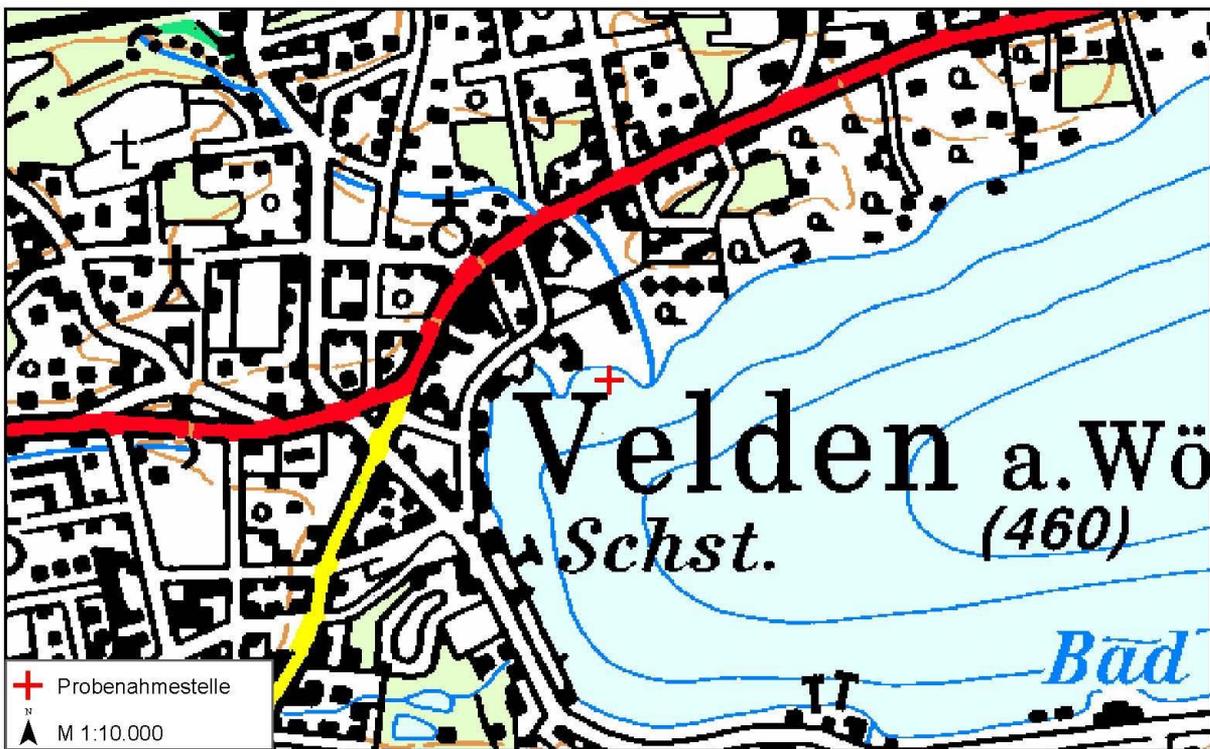
2.26 Lagekarte des Badegewässers

Die nachstehende Lagekarte zeigt das Badegewässer sowie die Probenahmestelle (+) im Maßstab 1:10000. In Österreich erfolgt die Probenahme grundsätzlich im Bereich mit der größten Dichte an badenden Personen.
