Badegewässerprofil

Ossiacher See, Ossiach

AT2120004600080040

Erscheinungsjahr 2023

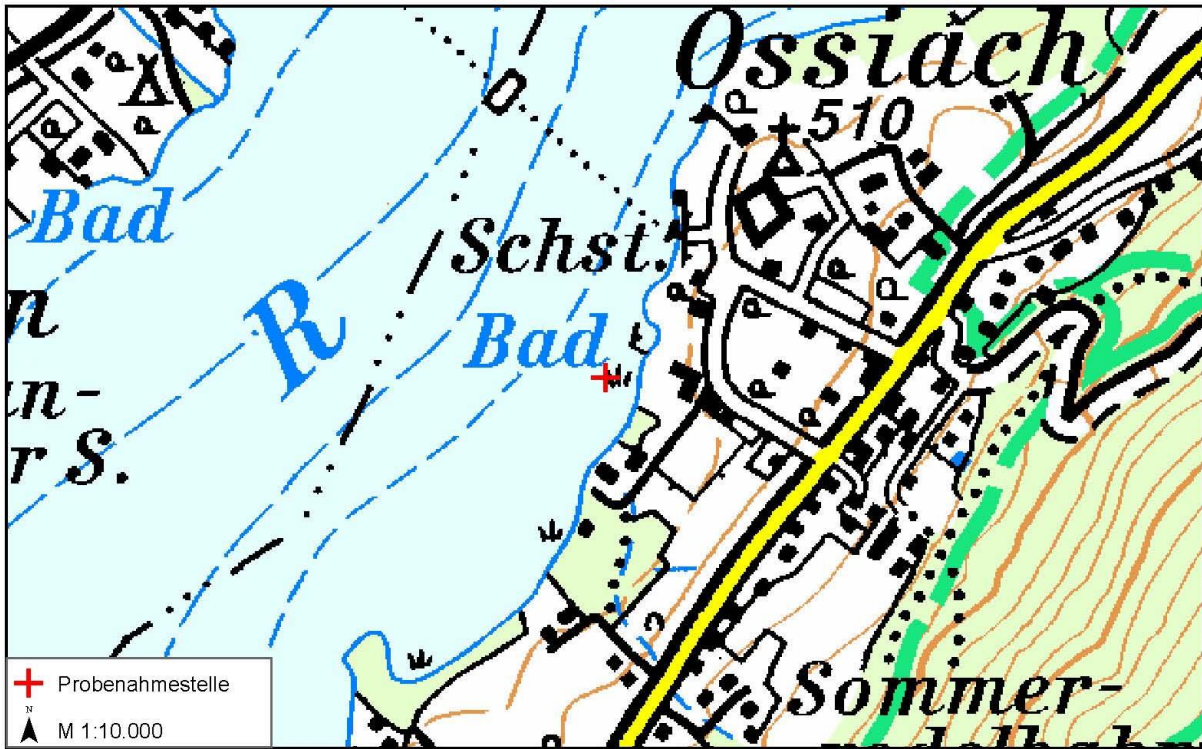
2.26 Lagekarte des Badegewässers

Die nachstehende Lagekarte zeigt das Badegewässer sowie die Probenahmestelle (+) im Maßstab 1:10000. In Österreich erfolgt die Probenahme grundsätzlich im Bereich mit der größten Dichte an badenden Personen.
