Badegewässerprofil

Pressegger See, Nordost

AT2122030500090040

erstellt gemäß Bäderhygienegesetz (BHygG), BGBl. Nr. 254/1976 zuletzt geändert durch BGBl. I Nr. 42/2012

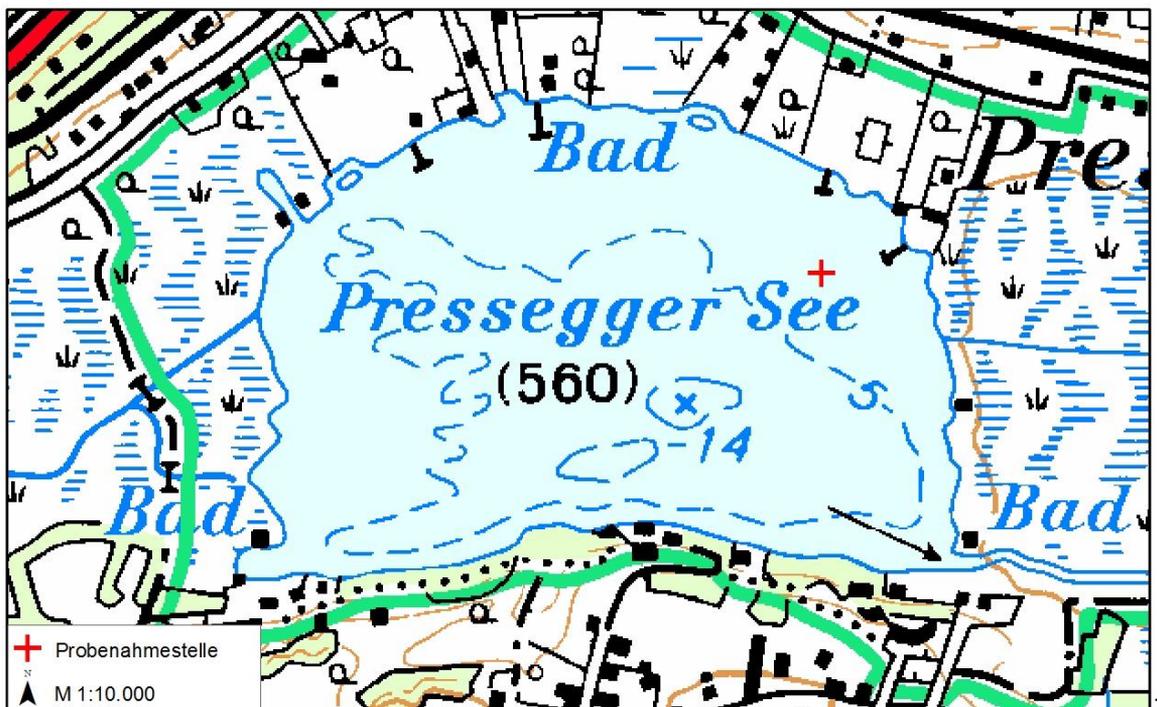
2.26 Lagekarte des Badegewässers

Die nachstehende Lagekarte zeigt das Badegewässer sowie die Probenahmestelle (+) im Maßstab 1:10000. In Österreich erfolgt die Probenahme grundsätzlich im Bereich mit der größten Dichte an badenden Personen.
