# Badegewässerprofil

Ossiacher See, Bodensdorf

AT2122100900080050

erstellt gemäß Bäderhygienegesetz (BHygG), BGBl. Nr. 254/1976 zuletzt geändert durch BGBl. I Nr. 42/2012

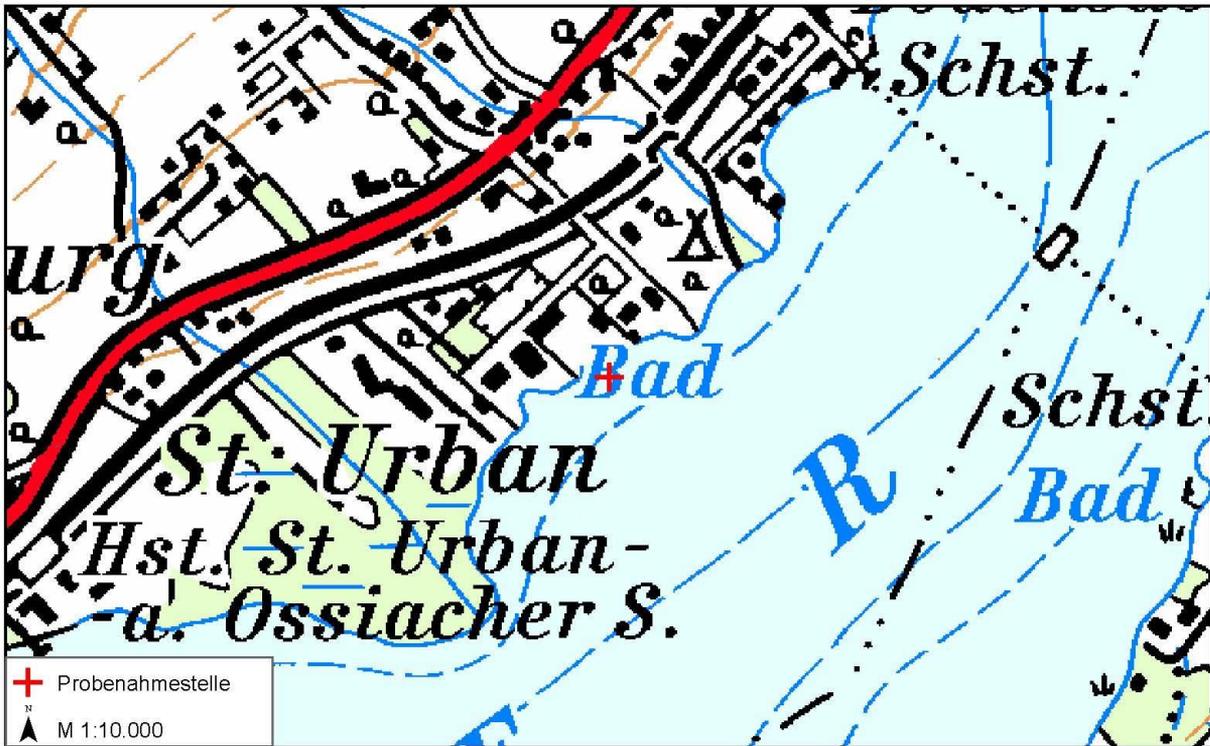
## 2.26 Lagekarte des Badegewässers

Die nachstehende Lagekarte zeigt das Badegewässer sowie die Probenahmestelle (+) im Maßstab 1:10000. In Österreich erfolgt die Probenahme grundsätzlich im Bereich mit der größten Dichte an badenden Personen.
