Badegewässerprofil

Silbersee, Gralla

AT2250006200310010

erstellt gemäß Bäderhygienegesetz (BHygG), BGBl. Nr. 254/1976 zuletzt geändert durch BGBl. I Nr. 42/2012

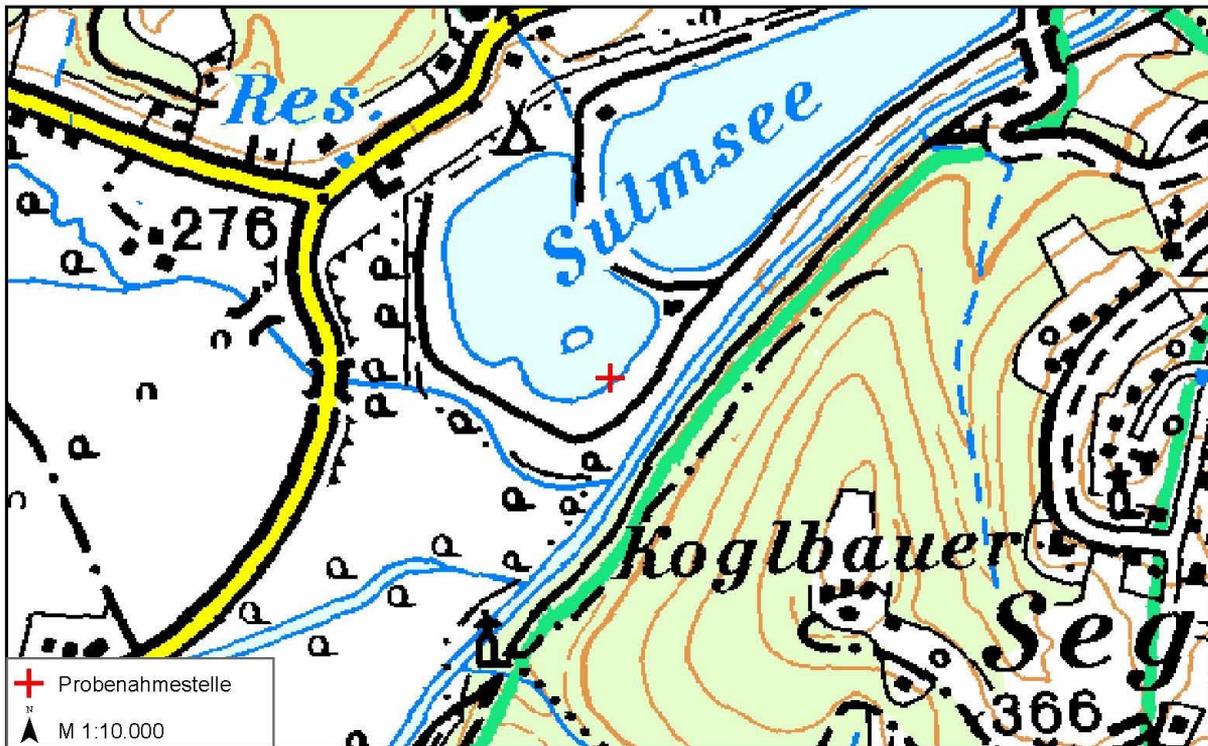
2.26 Lagekarte des Badegewässers

Die nachstehende Lagekarte zeigt das Badegewässer sowie die Probenahmestelle (+) im Maßstab 1:10000.

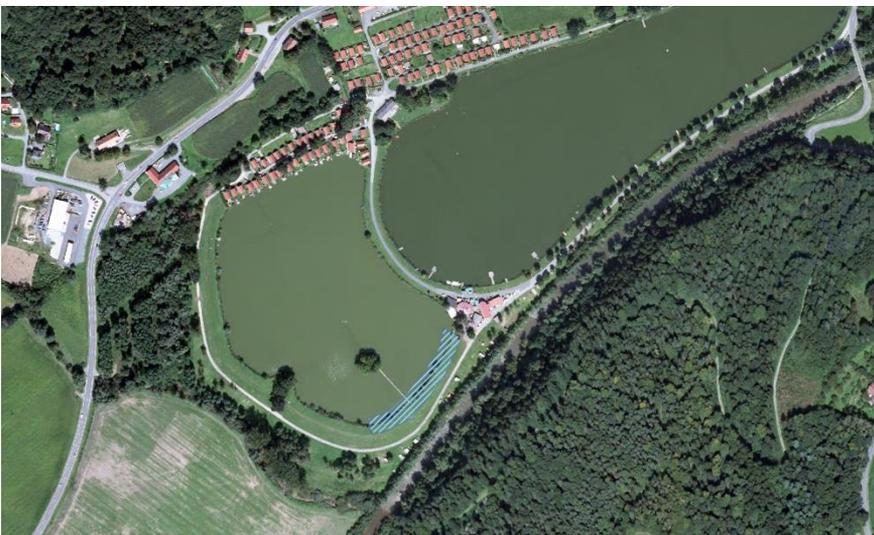
In Österreich erfolgt die Probenahme grundsätzlich im Bereich mit der größten Dichte an badenden Personen. Dieser Bereich („Badezone“) ist in der nachstehenden Karte blau schraffiert.

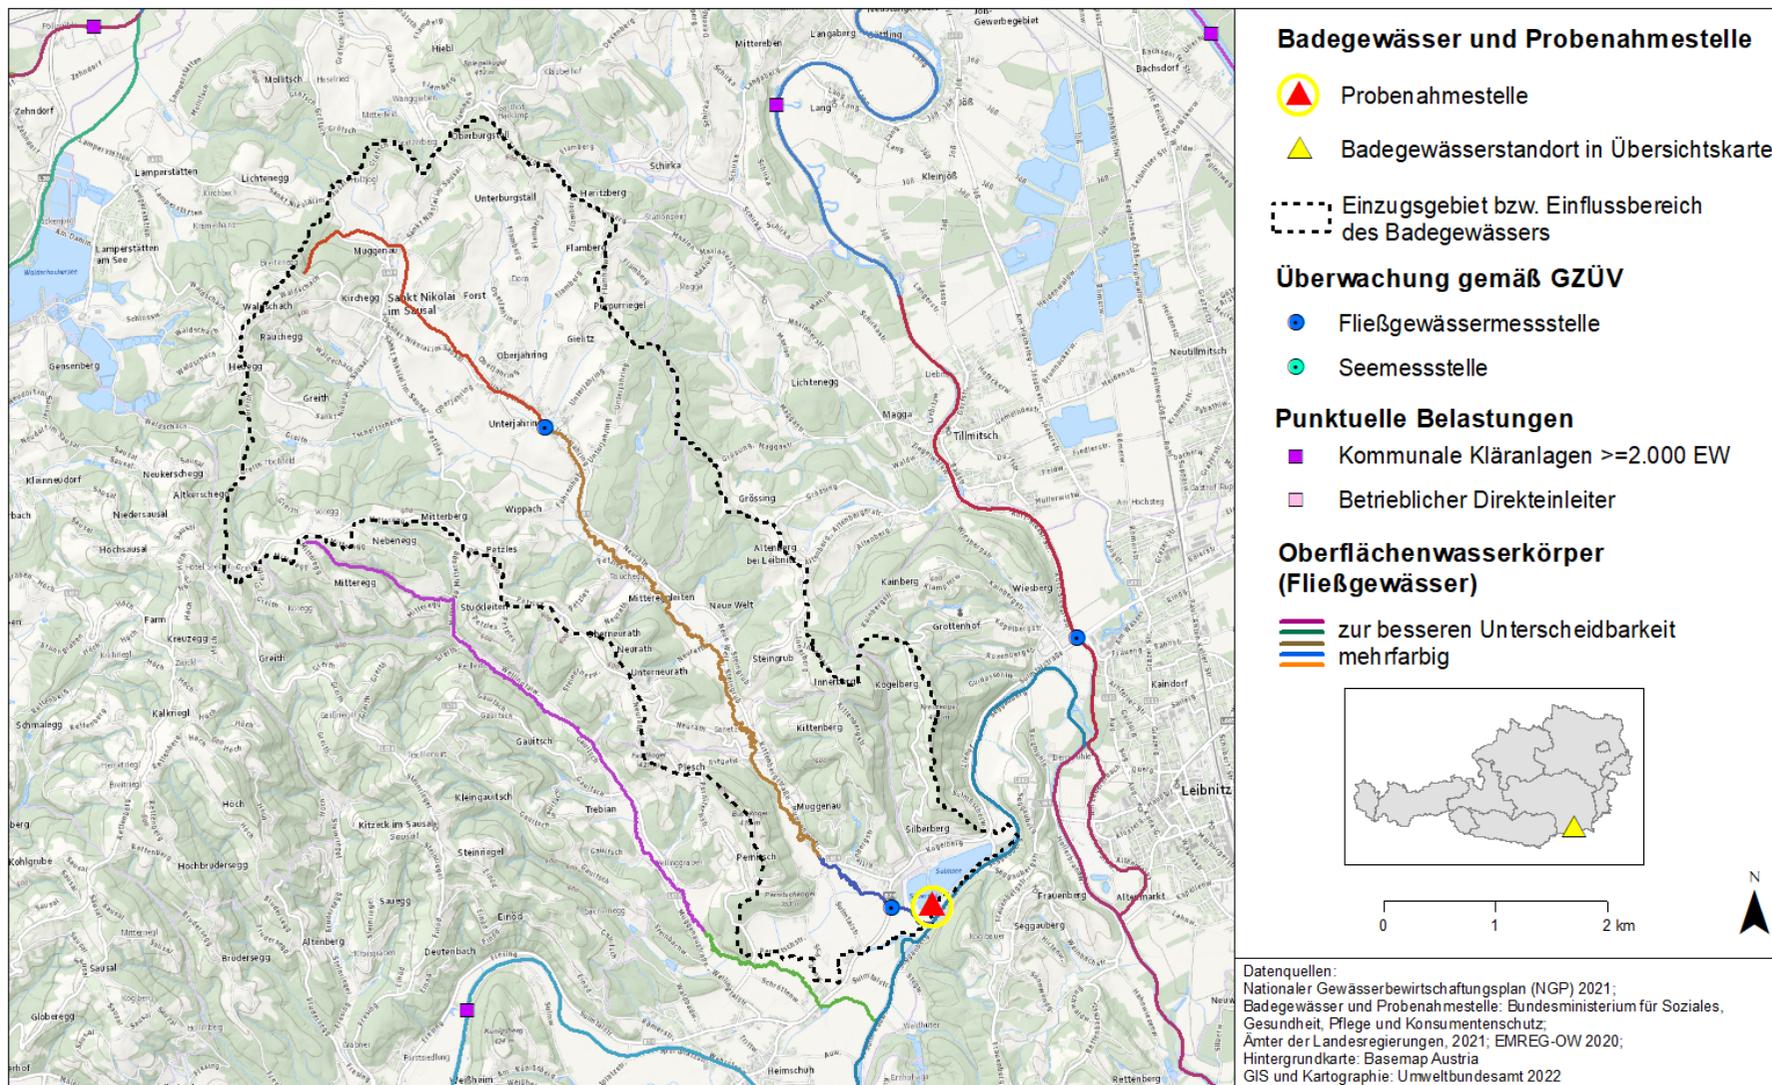
Badegewässer Silbersee, Gralla AT2250006200310010

Probenahmestelle, Einzugsgebiet/Einflussbereich, Oberflächenwasserkörper, Messnetz und Punktquellen (Einleitpunkte verortet auf Fließgewässer)

Physikalische, geographische und hydrologische Eigenschaften sowie Eigenschaften zur Ermittlung und Bewertung der Verschmutzungsursachen sind nachfolgend in 2 Karten dargestellt. Die nun folgende Karte zeigt Einzugsgebiet bzw. Einflussbereich, Probenahmestelle, Punktquellen und Wasserkörper.

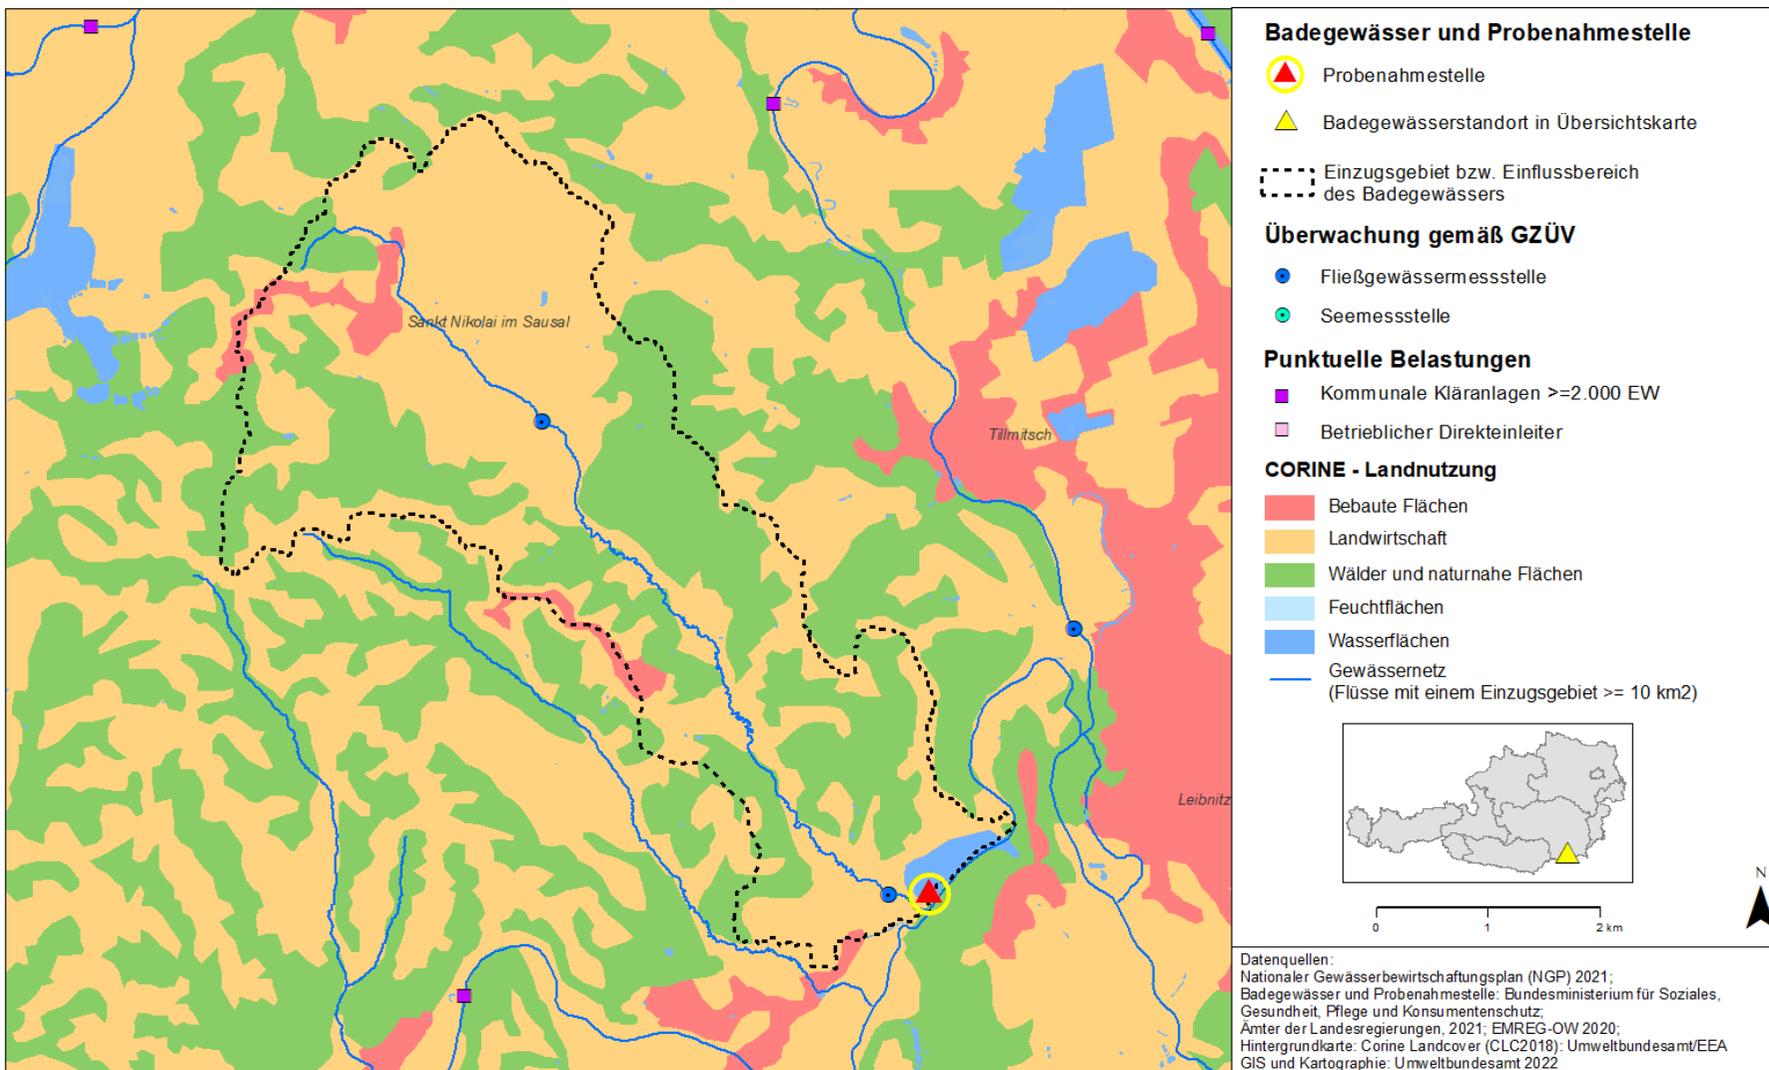
Badegewässer Silbersee, Gralla AT2250006200310010

Die nachstehende Karte zeigt Einzugsgebiet bzw. Einflussbereich, Probenahmestelle, Punktquellen, Oberflächengewässer und Landnutzung.

Probenahmestelle, Einzugsgebiet/Einflussbereich, Landnutzung, Messnetz und Punktquellen (Einleitpunkte verortet auf Fließgewässer)
