# Badegewässerprofil

Hintersteinersee, Badeanstalt

AT3350004300125010

erstellt gemäß Bäderhygienegesetz (BHygG), BGBl. Nr. 254/1976 zuletzt geändert durch BGBl. I Nr. 42/2012

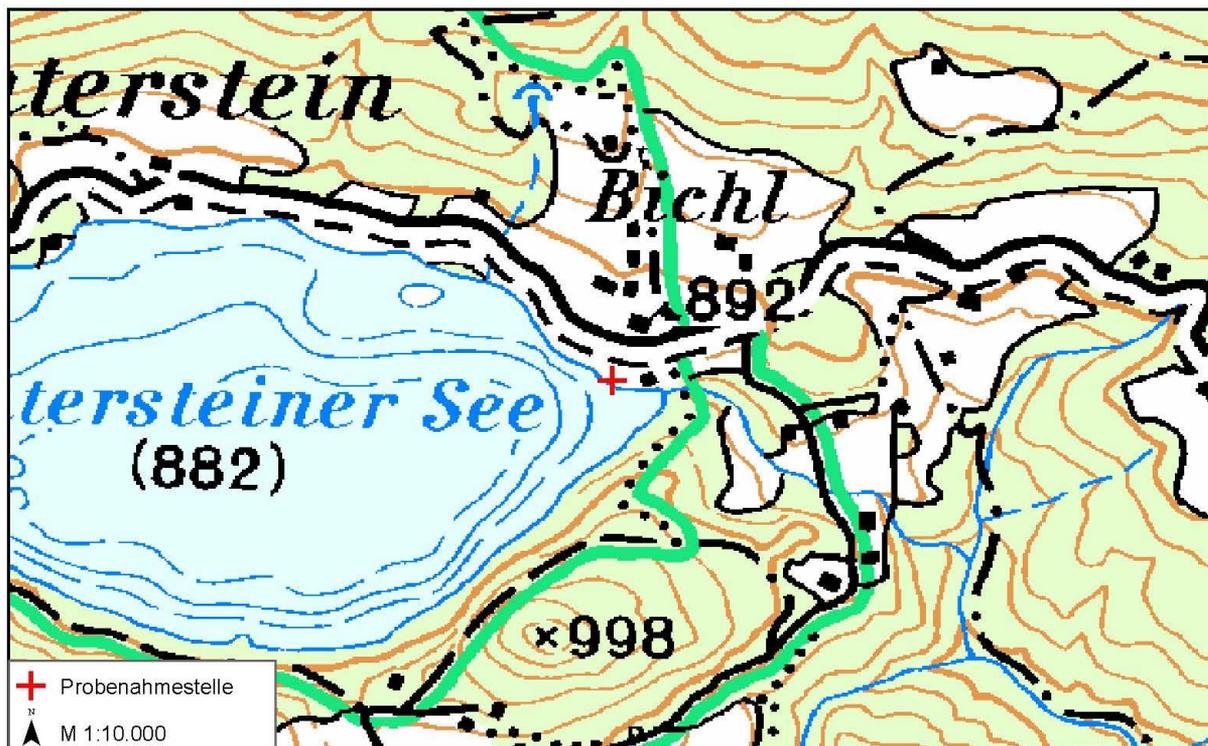
## 2.26 Lagekarte des Badegewässers

Die nachstehende Lagekarte zeigt das Badegewässer sowie die Probenahmestelle (+) im Maßstab 1:10000.
