# Badegewässerprofil

Bodensee, Wocherhafen Bregenz

AT3420000300030080

erstellt gemäß Bäderhygienegesetz (BHygG), BGBl. Nr. 254/1976 zuletzt geändert durch BGBl. I Nr. 42/2012

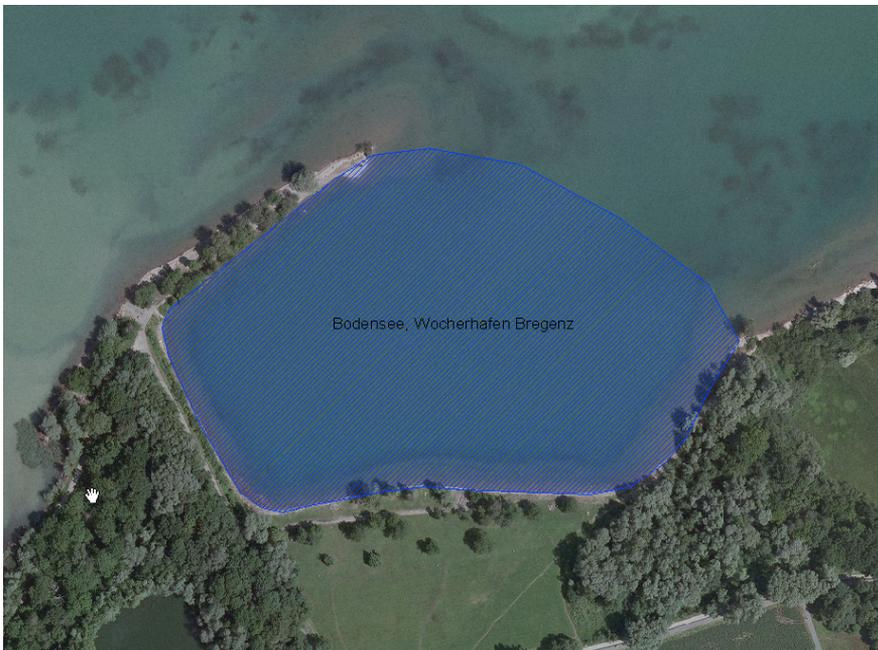
In Österreich erfolgt die Probenahme grundsätzlich im Bereich mit der größten Dichte an badenden Personen. Dieser Bereich („Badezone“) ist in der nachstehenden Karte blau schraffiert.
