Badegewässerprofil

Riedsee, Lauterach

AT3420001500070010

erstellt gemäß Bäderhygienegesetz (BHygG), BGBl. Nr. 254/1976 zuletzt geändert durch BGBl. I Nr. 42/2012

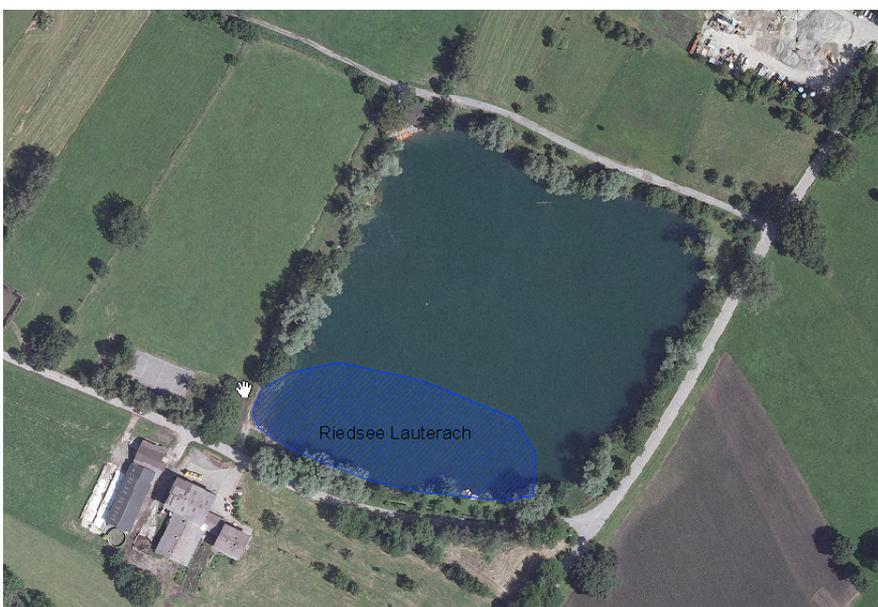
In Österreich erfolgt die Probenahme grundsätzlich im Bereich mit der größten Dichte an badenden Personen. Dieser Bereich („Badezone“) ist in der nachstehenden Karte blau schraffiert.
